北沿江高速公路巢湖至无为（塔桥）段

# 水土保持监测总结报告

监测单位：淮河水利委员会淮河流域水土保持监测中心站

二〇一九年一月

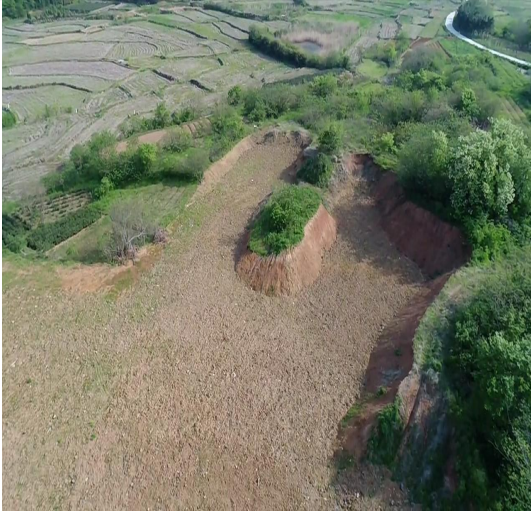
| 1#取土区 | |

| | <p>位置：H 匝道</p> <p>经纬度： 31° 35'51.92"北 117° 58'45.80"东</p> <p>监测占地面积：1.92 公顷</p> <p>现状：已完成土地整治并移交并移交</p> |

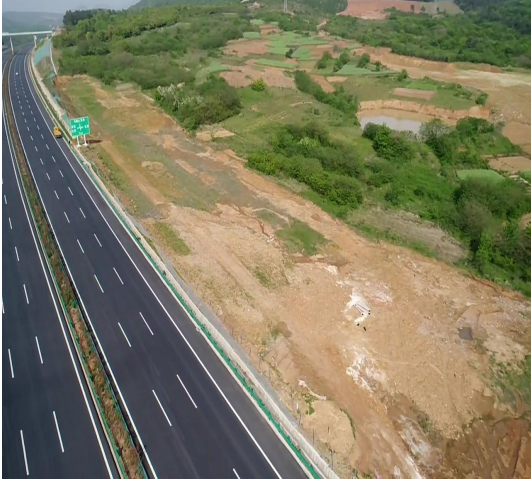
| 2#取土区 | |

| | <p>位置：k2+738</p> <p>方向：左侧</p> <p>经纬度： 31° 35'5.83"北 117° 57'19.16"东</p> <p>监测占地面积：1.45 公顷</p> <p>现状：已完成土地整治并移交并移交</p> |

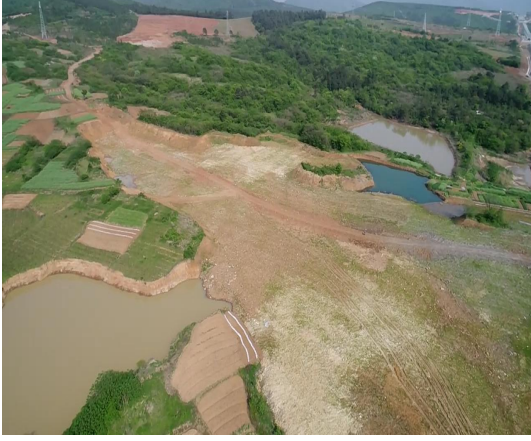
| 3#取土区 | |

| | <p>位置：k2+738</p> <p>方向：左侧</p> <p>经纬度： 31° 35'10.28"北 117° 57'13.45"东</p> <p>监测占地面积：3.19 公顷</p> <p>现状：已完成土地整治并移交</p> |

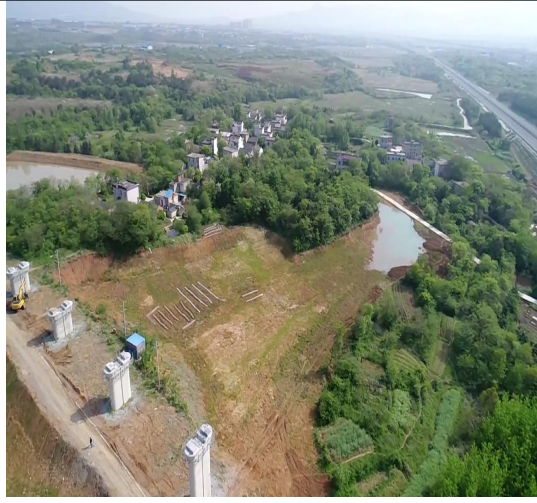
| 5#取土区 | |

| | <p>位置: k2+980</p> <p>方向: 左侧</p> <p>经纬度: 31° 35'8.58"北 117° 57'7.17"东</p> <p>监测占地面积: 1.14 公顷</p> <p>现状: 已完成土地整治并移交</p> |

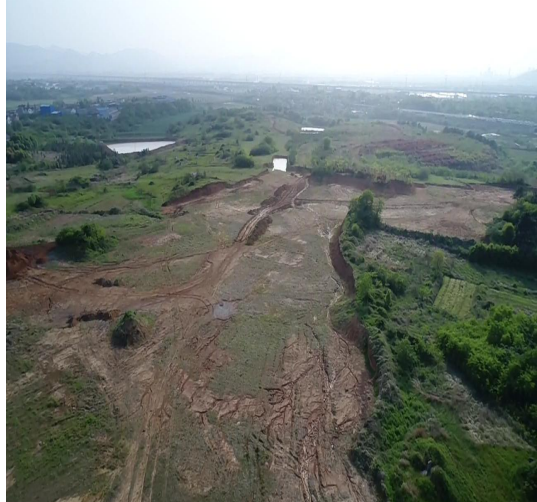
| 6#取土区 | |

| | <p>位置: k3+380</p> <p>方向: 左侧</p> <p>经纬度: 31° 34'39.84"北 117° 57'25.08"东</p> <p>监测占地面积: 5.22 公顷</p> <p>现状: 已完成土地整治并移交</p> |

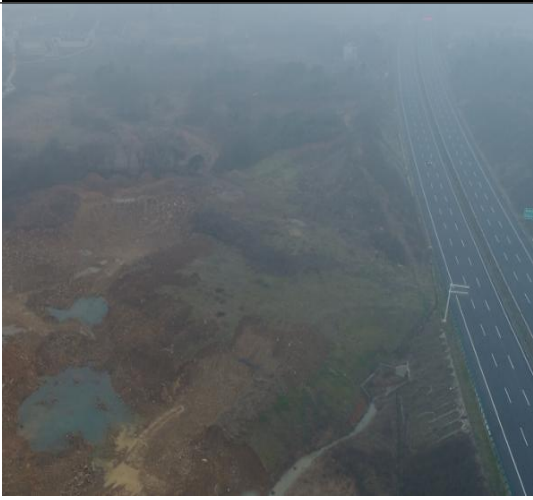
| 7#取土区 | |

| | <p>位置: k14+000</p> <p>方向: 左侧</p> <p>经纬度: 31° 29'32.70"北 117° 56'0.87"东</p> <p>监测占地面积: 5.85 公顷</p> <p>现状: 已完成土地整治、撒播草籽恢复</p> |

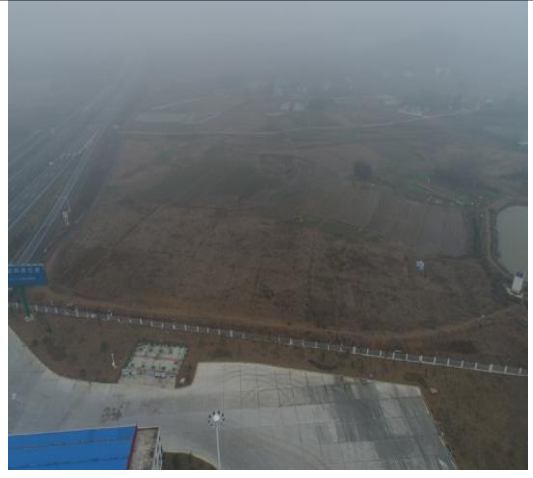
| 8#取土区 | |

| | <p>位置: k16+300</p> <p>方向: 右侧</p> <p>经纬度: 31° 28'36.21"北 117° 54'47.49"东</p> <p>监测占地面积: 1.31 公顷</p> <p>现状: 已完成土地整治并移交</p> |

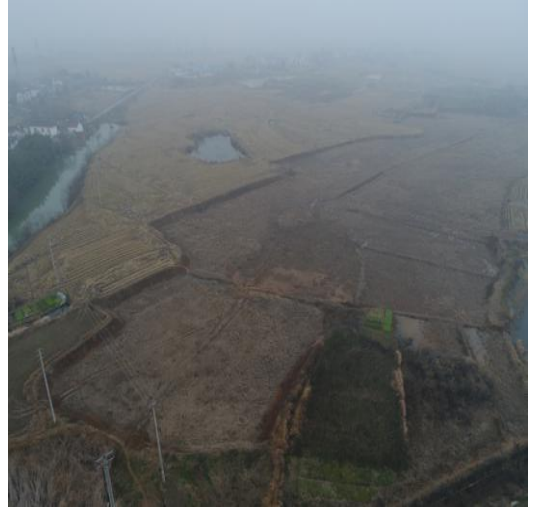
| 9#取土区 | |

| | <p>位置: k23+320</p> <p>方向: 右侧</p> <p>经纬度: 31° 25'32.02"北 117° 51'53.77"东</p> <p>监测占地面积: 7.81 公顷</p> <p>现状: 已完成土地整治并移交</p> |

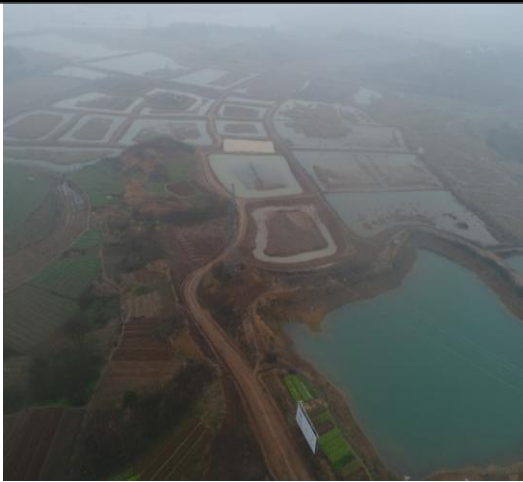
| 10#取土区 | |

| | <p>位置: k28+500</p> <p>方向: 右侧</p> <p>经纬度: 31° 25'32.02"北 117° 51'53.77"东</p> <p>监测占地面积: 5.33 公顷</p> <p>现状: 已完成土地整治并移交</p> |

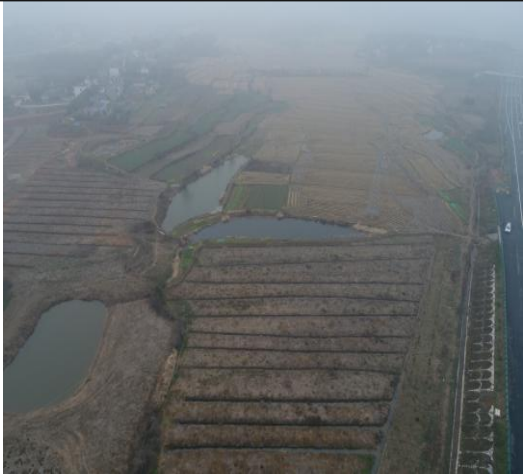
| 11#取土区 | |

| | <p>位置: k21+950</p> <p>方向: 右侧</p> <p>经纬度: 31° 25'55.18"北 117° 53'13.67"东</p> <p>监测占地面积: 4.71 公顷</p> <p>现状: 已完成土地整治并移交</p> |

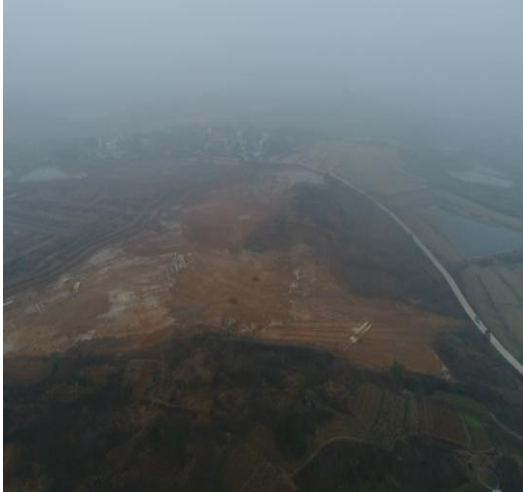
| 12#取土区 | |

| | <p>位置: k23+800</p> <p>方向: 左侧</p> <p>经纬度: 31° 24'56.82"北 117° 53'7.28"东</p> <p>监测占地面积: 3.82 公顷</p> <p>现状: 已完成土地整治并移交</p> |

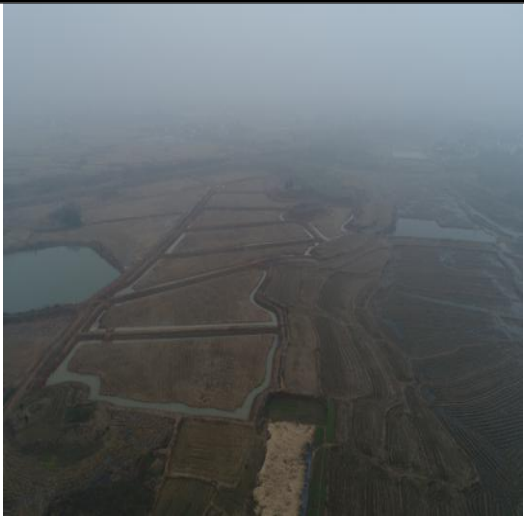
| 13#取土区 | |

| | <p>位置: k24+700</p> <p>方向: 右侧</p> <p>经纬度: 31° 24'36.93"北 117° 52'28.66"东</p> <p>监测占地面积: 10.51 公顷</p> <p>现状: 已完成土地整治并移交</p> |

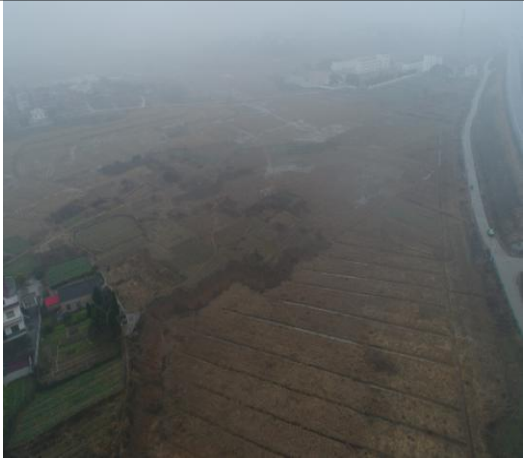
| 14#取土区 | |

| | <p>位置: k27+470</p> <p>方向: 右侧</p> <p>经纬度: 31° 24'36.93"北 117° 52'28.66"东</p> <p>监测占地面积: 15.25 公顷</p> <p>现状: 已完成土地整治并移交</p> |

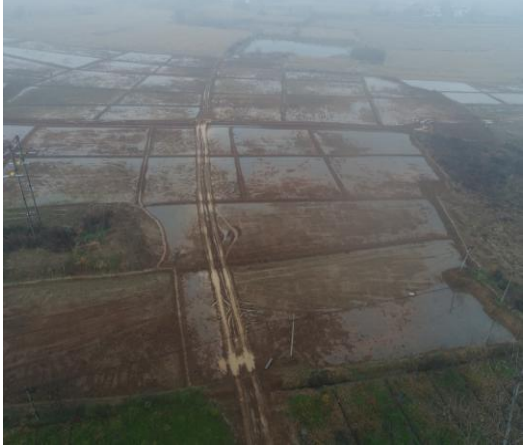
| 15#取土区 | |

| | <p>位置: k28+500</p> <p>方向: 右侧</p> <p>经纬度: 31° 22'51.42"北 117° 52'10.93"东</p> <p>监测占地面积: 8.93 公顷</p> <p>现状: 已完成土地整治并移交</p> |

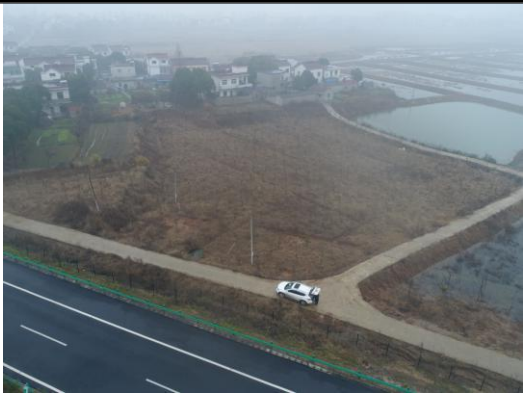
| | <p>位置: k27+836</p> <p>方向: 左侧</p> <p>经纬度: 31° 22'46.47"北 117° 52'43.88"东</p> <p>监测占地面积: 2.81 公顷</p> <p>现状: 已完成土地整治并移交</p> |

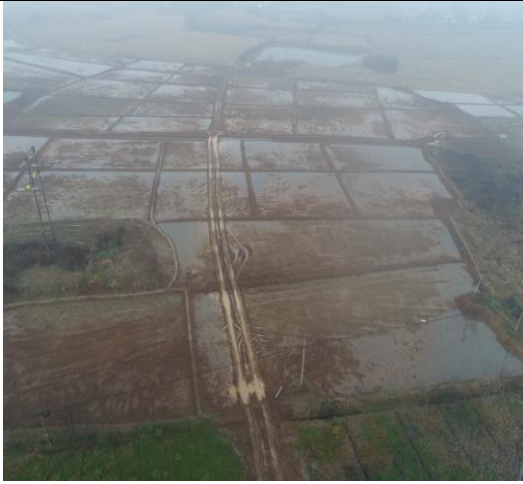
| 17#取土区 | |

| | <p>位置: k29+000</p> <p>方向: 右侧</p> <p>经纬度: 31° 22'14.52"北 117° 52'16.62"东</p> <p>监测占地面积: 4.00 公顷</p> <p>现状: 已完成土地整治并移交</p> |

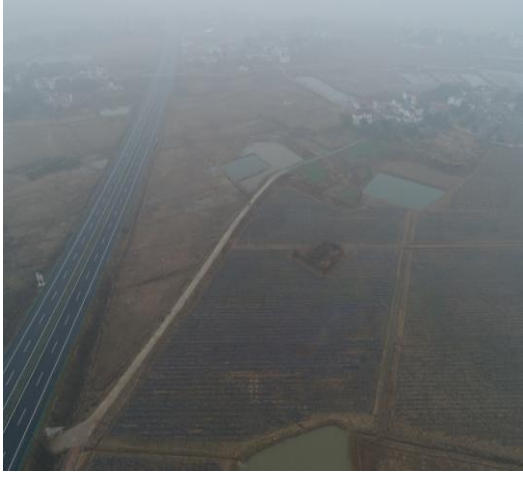
| 18#取土区 | |

| | <p>位置: k37+100</p> <p>方向: 左侧</p> <p>经纬度: 31° 18'19.99"北 117° 50'30.94"东</p> <p>监测占地面积: 2.06 公顷</p> <p>现状: 已完成土地整治并移交</p> |

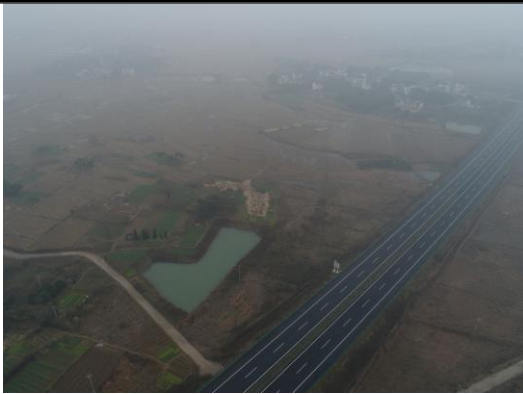
| | <p>位置: k37+100</p> <p>方向: 右侧</p> <p>经纬度: 31° 18'16.77"北 117° 50'38.67"东</p> <p>监测占地面积: 6.04 公顷</p> <p>现状: 已完成土地整治并移交</p> |

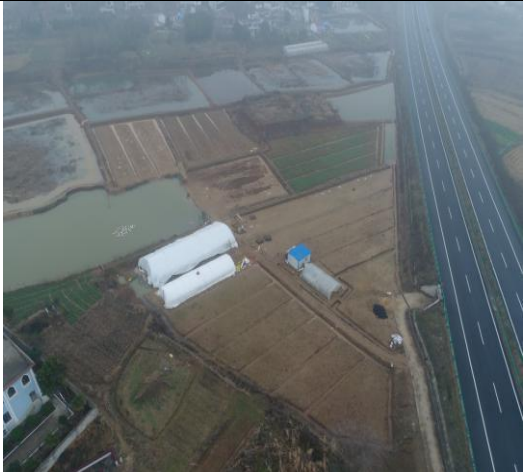
| 20#取土区 | |

| | <p>位置: k37+500</p> <p>方向: 右侧</p> <p>经纬度: 31° 18'10.12"北 117° 50'27.13"东</p> <p>监测占地面积: 1.53 公顷</p> <p>现状: 已完成土地整治并移交</p> |

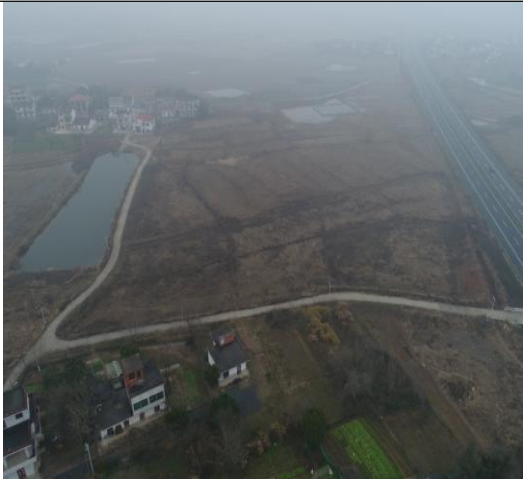
| 21#取土区 | |

| | <p>位置: k37+800</p> <p>方向: 右侧</p> <p>经纬度: 31° 18'0.79"北 117° 50'18.15"东</p> <p>监测占地面积: 3.84 公顷</p> <p>现状: 已完成土地整治并移交</p> |

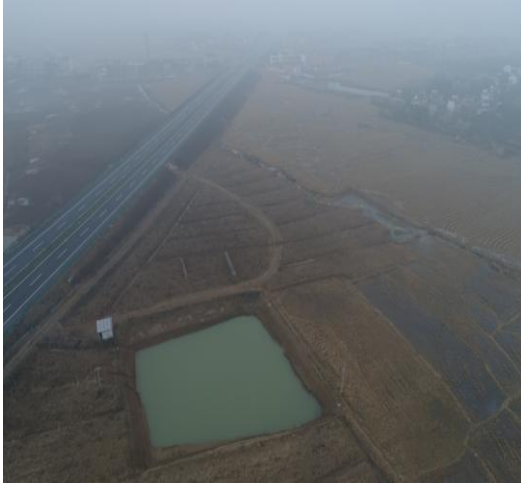
| 22#取土区 | |

| | <p>位置: k39+000</p> <p>方向: 左侧</p> <p>经纬度: 31° 17'27.44"北 117° 50'4.93"东</p> <p>监测占地面积: 2.25 公顷</p> <p>现状: 已完成土地整治并移交</p> |

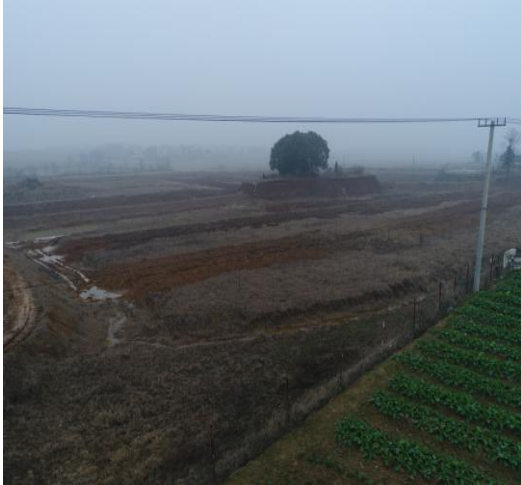
| 23#取土区 | |

| | <p>位置: k40+550</p> <p>方向: 左侧</p> <p>经纬度: 31° 16'40.12"北 117° 49'26.94"东</p> <p>监测占地面积: 4.37 公顷</p> <p>现状: 已完成土地整治并移交</p> |

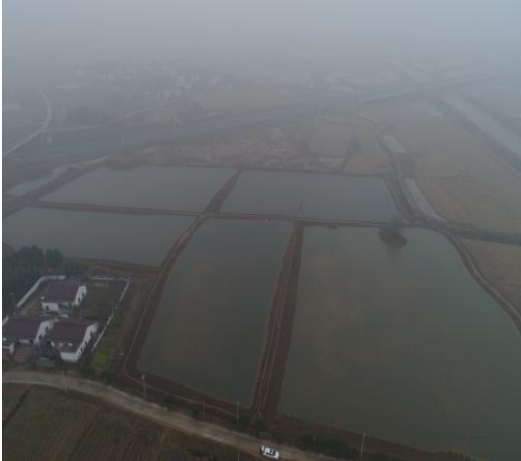
| 24#取土区 | |

| | <p>位置: k41+700</p> <p>方向: 右侧</p> <p>经纬度: 31° 16'27.54"北 117° 48'56.33"东</p> <p>监测占地面积: 5.74 公顷</p> <p>现状: 已完成土地整治并移交</p> |

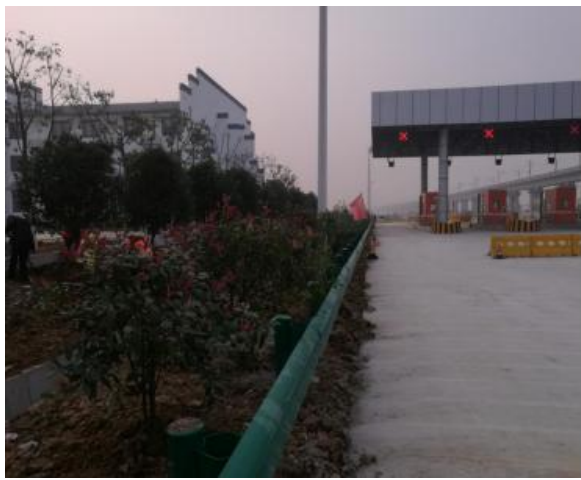
| <p>林头收费广场乔灌木植物措施防护</p> | <p>石涧服务区乔灌木植物措施防护</p> |

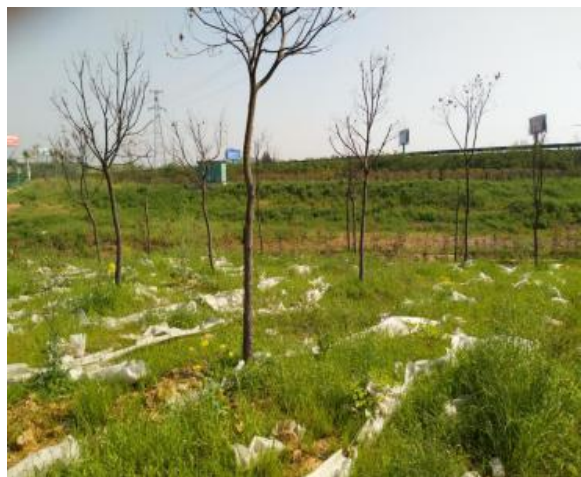
| <p>互通工程区乔草植物措施防护</p> | <p>路基中心隔离带灌木植物措施防护</p> |

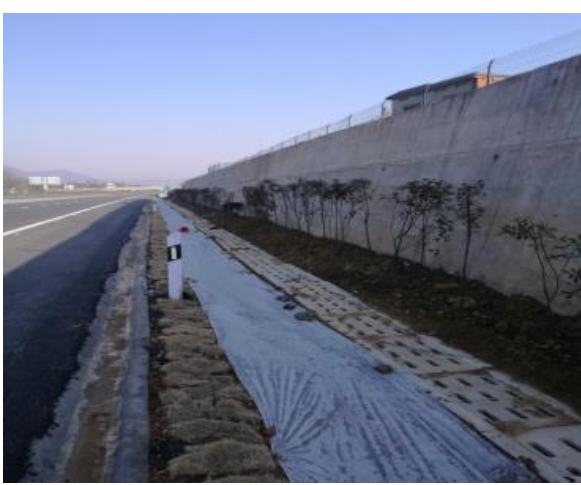
| <p>路堑两侧隔离带灌木植物措施防护</p> | <p>路堑边坡喷薄植草防护</p> |

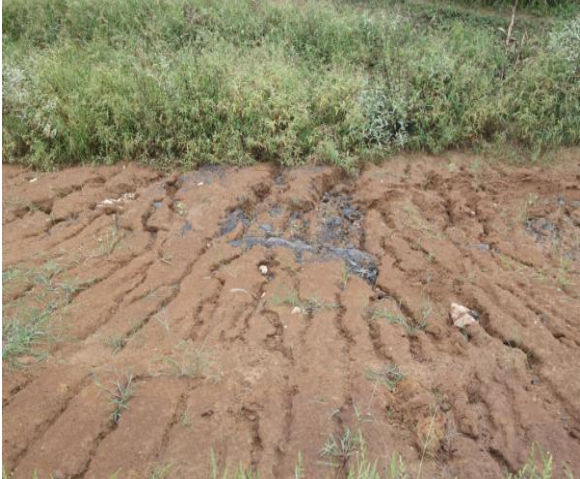
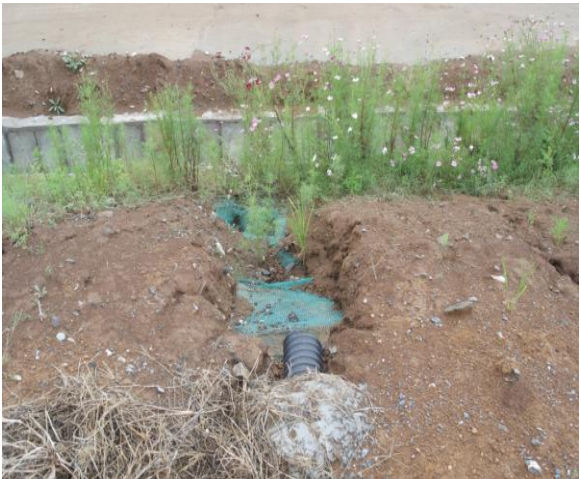
| <p>监测过程中发现的问题（已整改）</p> | <p>监测过程中发现的问题（已整改）</p> |

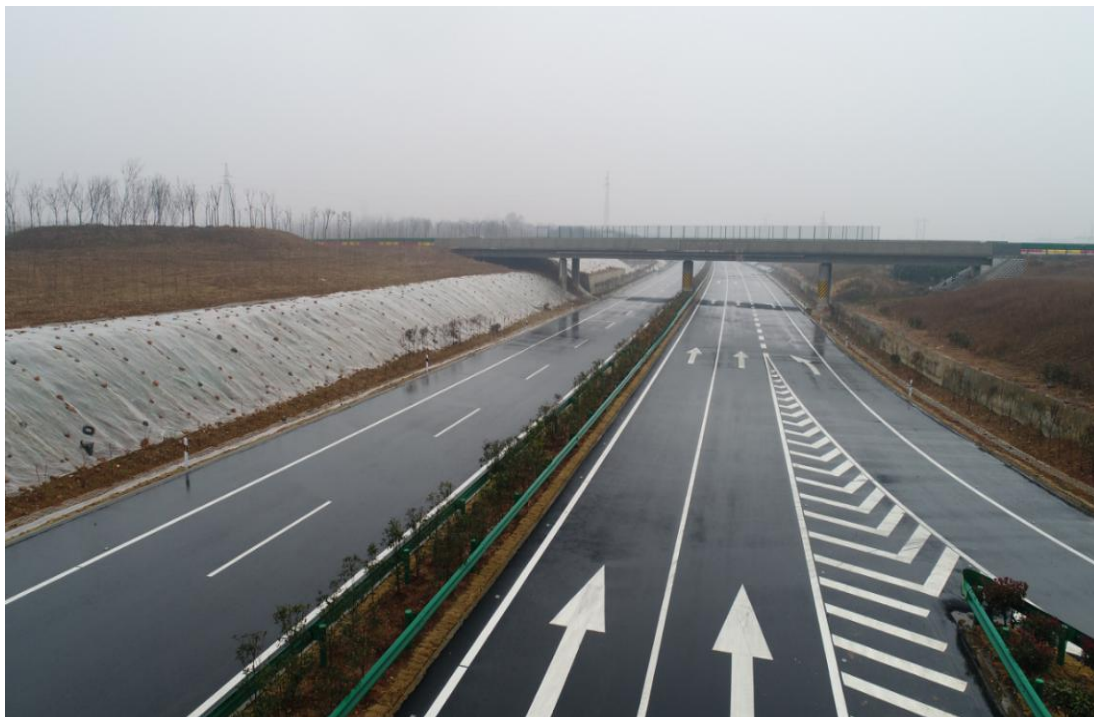
中心分隔带植物措施防护及路堑边坡临时苫盖措施

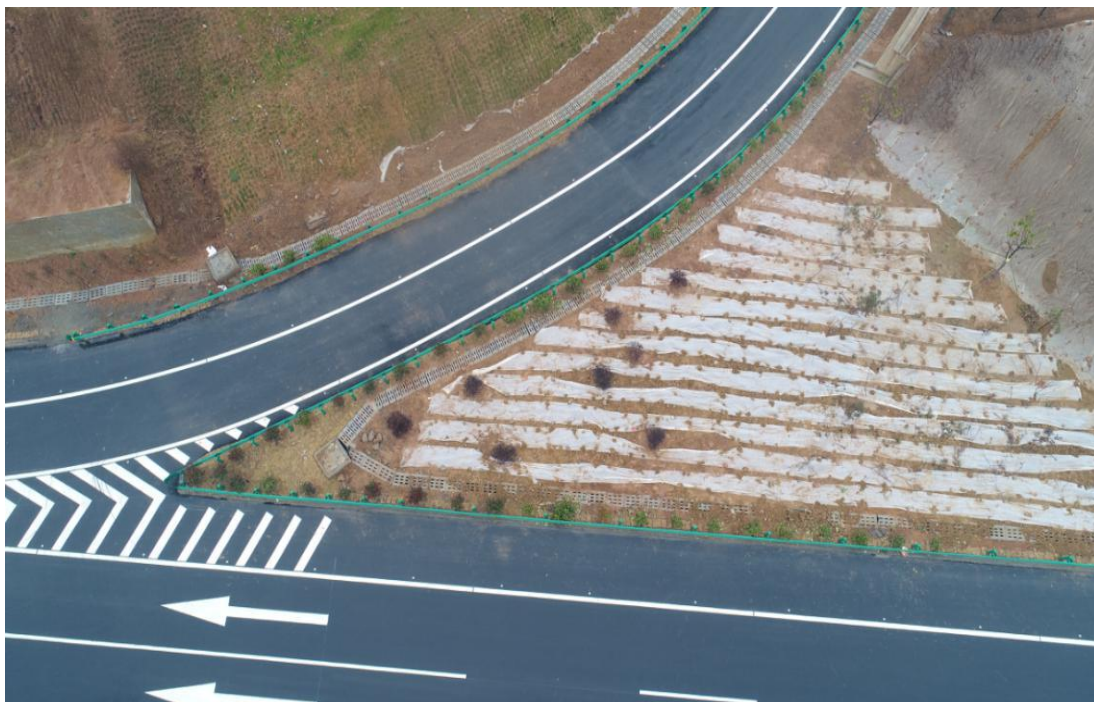
互通工程区灌草植物措施防护及临时苫盖措施

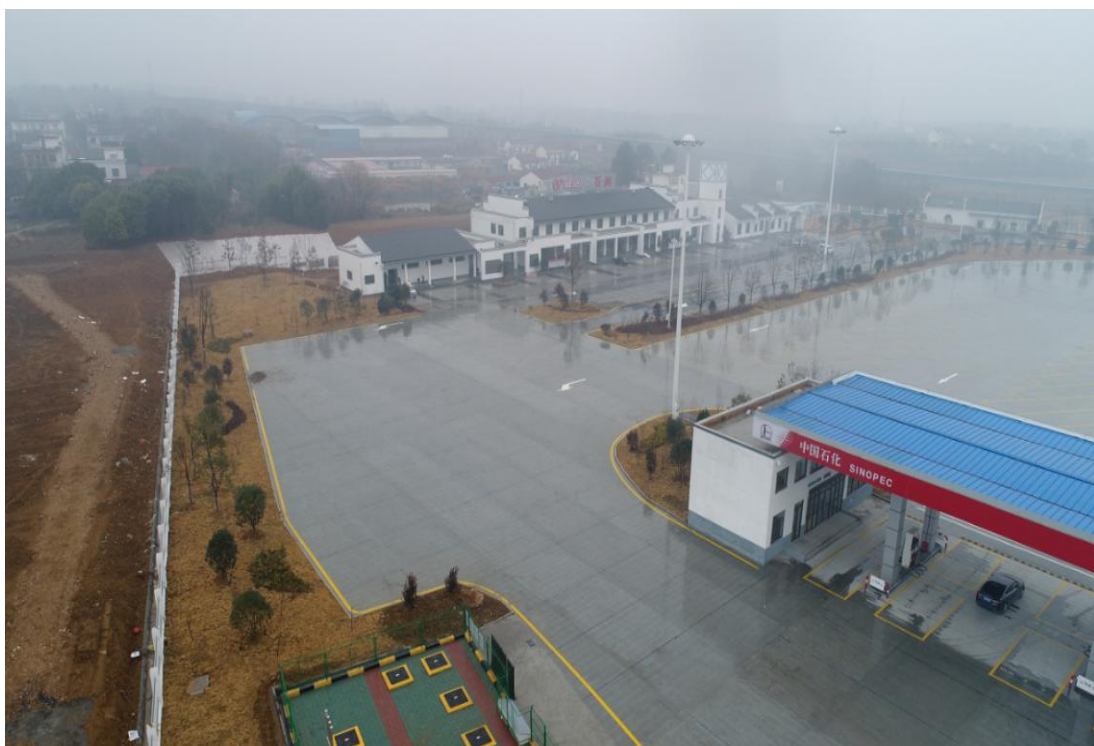
服务管理设施区乔灌草植物措施防护

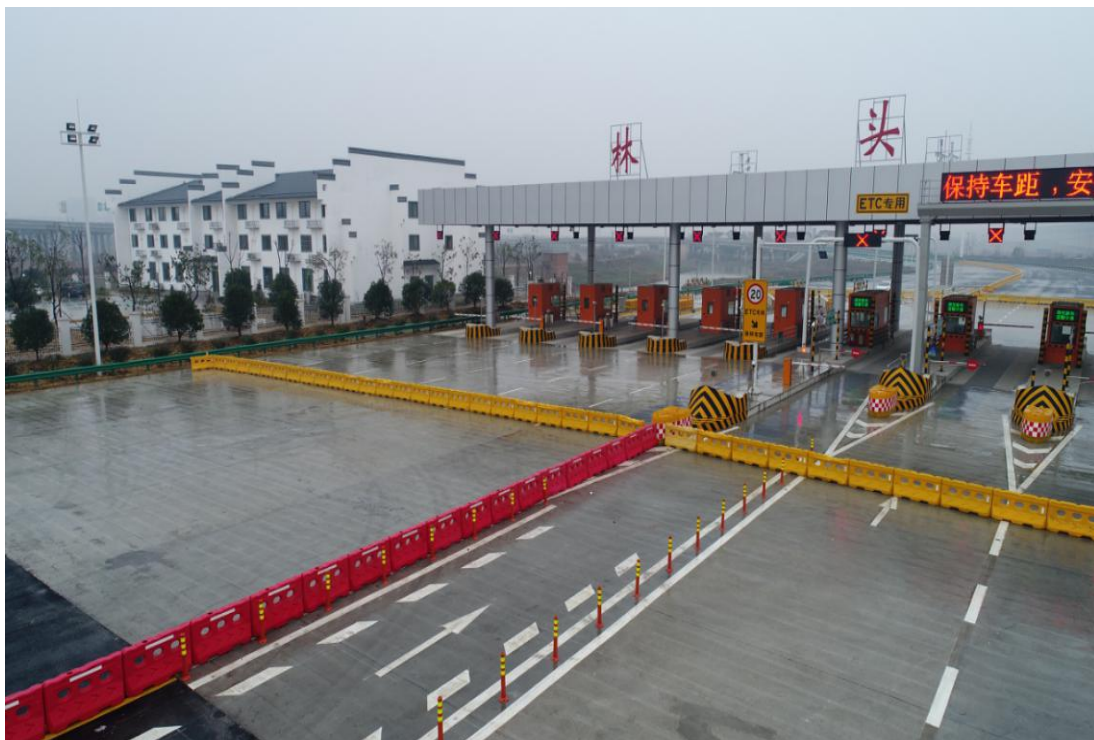
服务管理设施区乔灌木植物措施防护

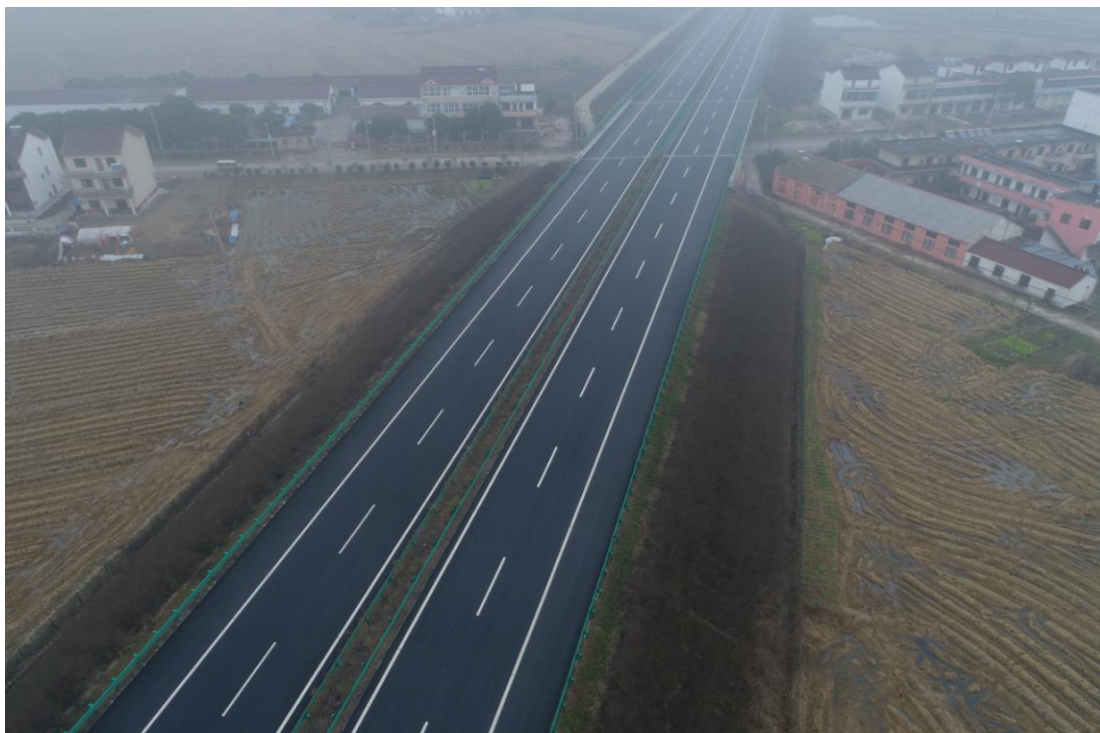
路基工程区边坡植物措施防护现状

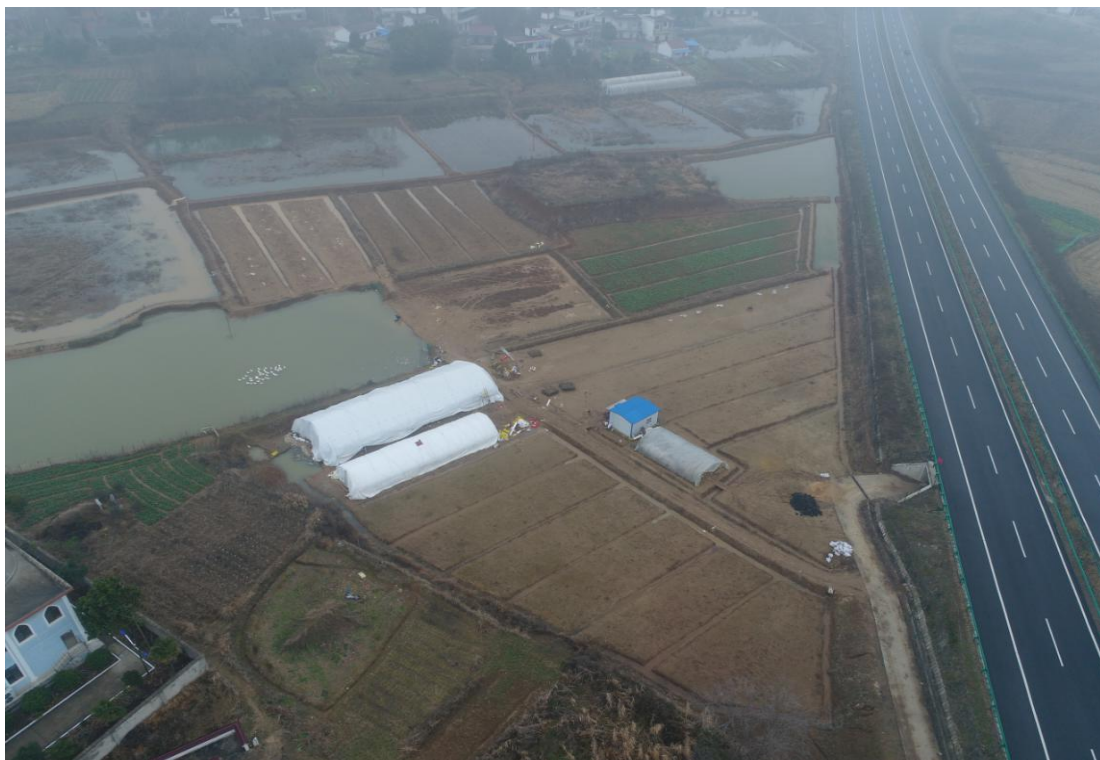
取土区土地整治后恢复现状

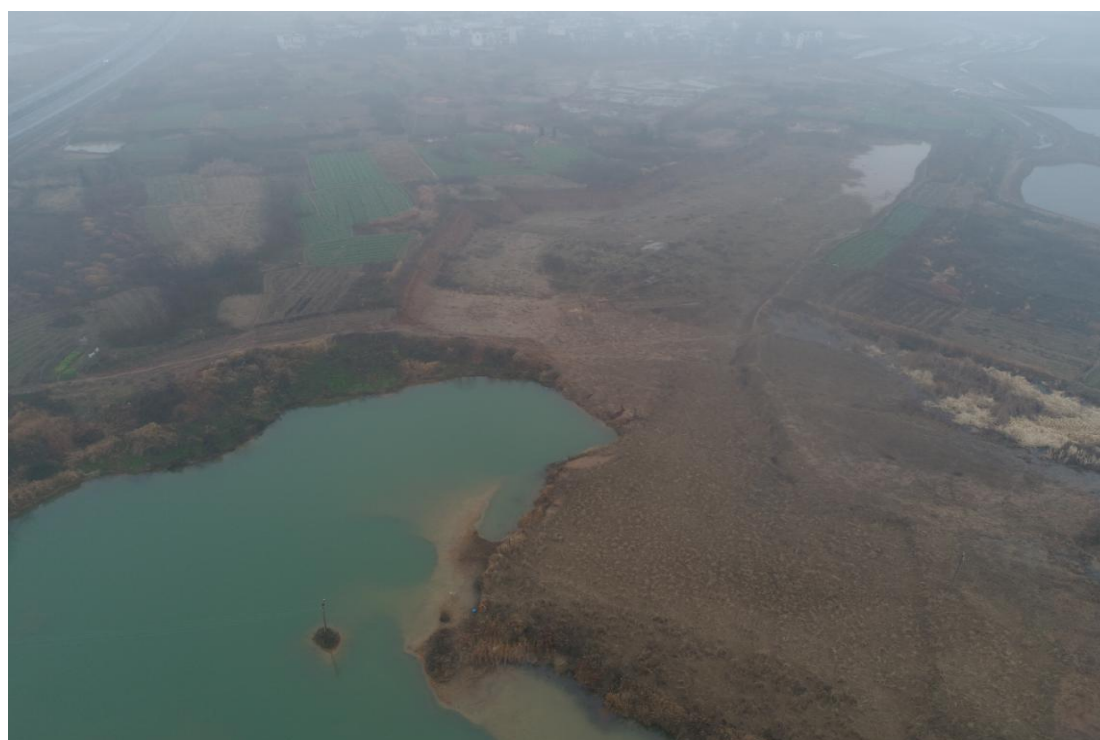
取土区土地整治后恢复现状
