扬州至绩溪公路溧阳至广德安徽段

## 竣工环境保护验收调查报告

委托单位：安徽省交通控股集团有限公司

调查单位：安徽禾美环保集团有限公司

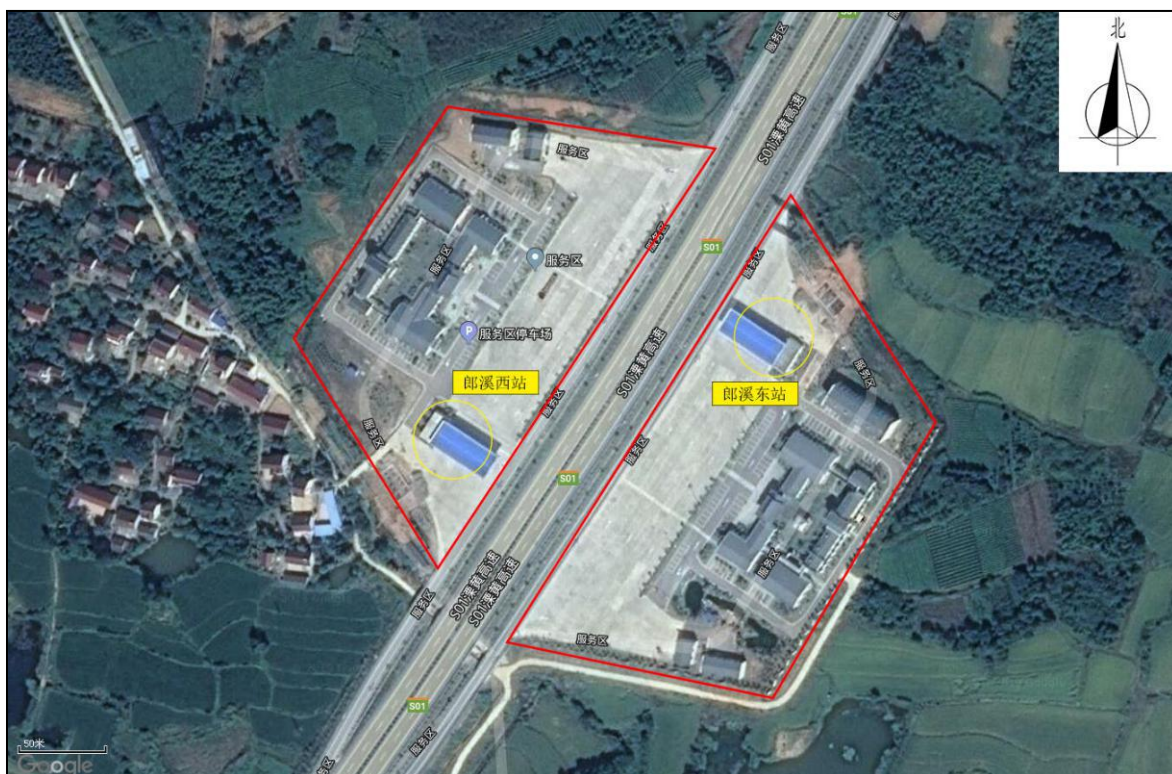
图3-2 郎溪服务区加油站位置

本项目沿线有郎溪服务区 1 个，服务区东、西区各含有 1 个加油站，共 2 个。服务区加油站具体地理位置及现状情况见图 3-2、3-3 所示。根据现场了解，目前服务区加油站已建成运营，并安装了油气回收装置、地下水防渗设施及监控井。

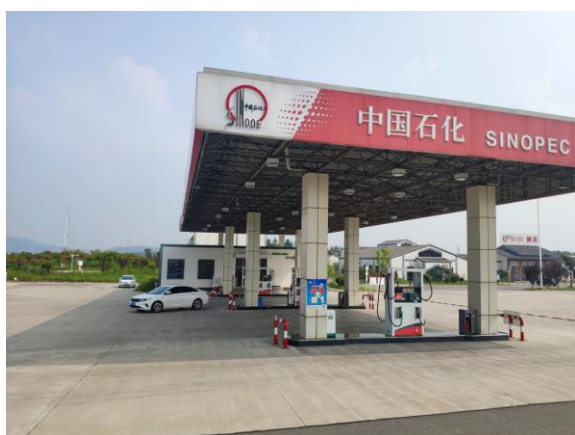
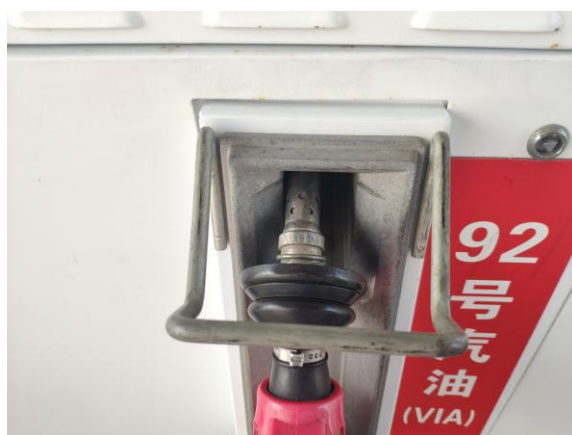
图3-3 郎溪服务区加油站现状

加油站

92#加油枪

服务区加油站共设5个埋地双层钢制油罐，其中柴油罐有3个，单个体积为50m<sup>3</sup>，汽油罐2个，单个体积为30m<sup>3</sup>；总罐容210m<sup>3</sup>；4枪油品加油机3台，加油枪共12支。

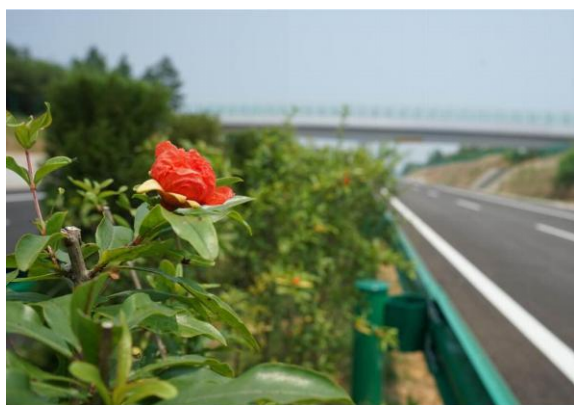
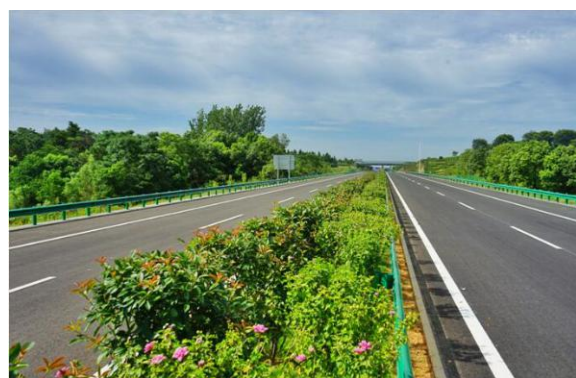
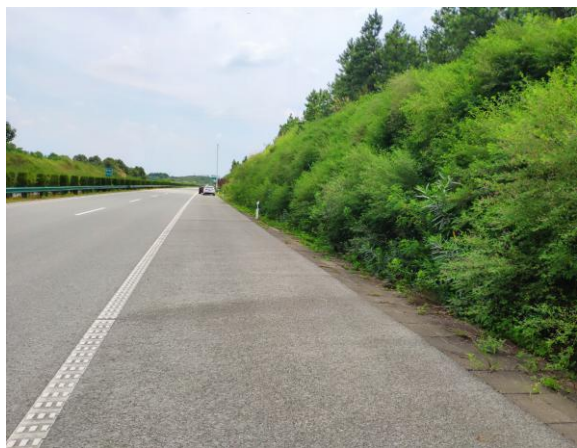
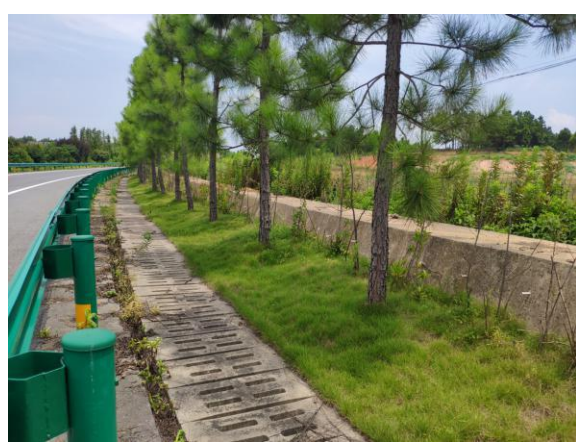
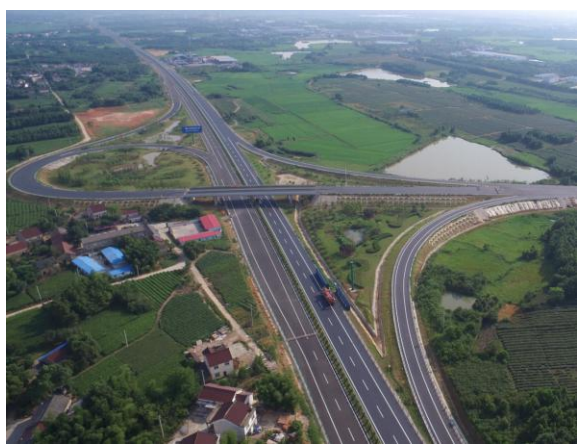
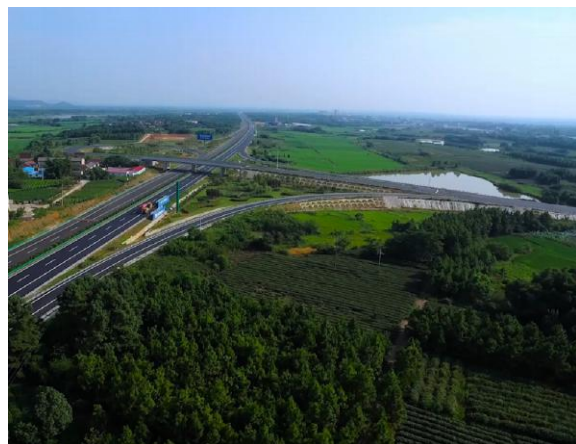
图 6-1 工程绿化现场情况

本项目绿化工程主要包括中央分隔带绿化、路侧绿化、互通立交绿化以及服务区的绿化，根据不同位置和功能需要，配置了蜀桧、红花木槿、红叶石楠柱、花石榴等地被植物和水生植物等，所采用的树种为沿线原生植物或适合当地气候生长并常用树种，绿化树种的选择在满足本地气候和使用功能的前提下尽量考虑景观美化。建设单位为补偿工程占地和施工期影响带来的生态损失，非常重视工程绿化及其景观设计工作，选择适合当地的树种做为主基调并结合美观设计，以最大限度做到恢复生态功能，并与环境景观相协调。主体工程完成后，选择了适宜树种对公路沿线进行绿化，对景观协调性、自然和谐性造成的影响较小。并且公路的通车运行，为本地区其它景点及周边地区旅游景点的发展提供了快捷的交通条件。绿化的主要树种和数量见表 6-5。

中央分隔带绿化

边坡绿化

互通立交绿化景观现场情况

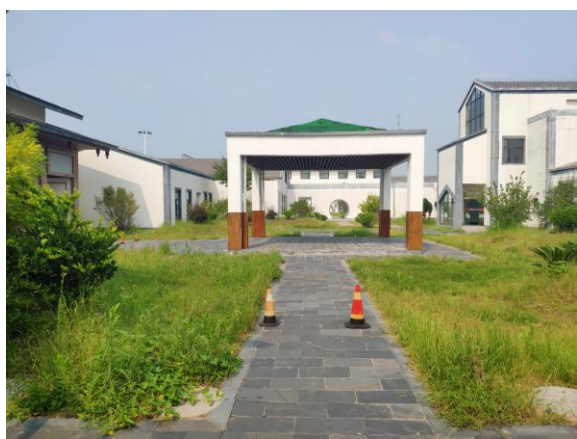
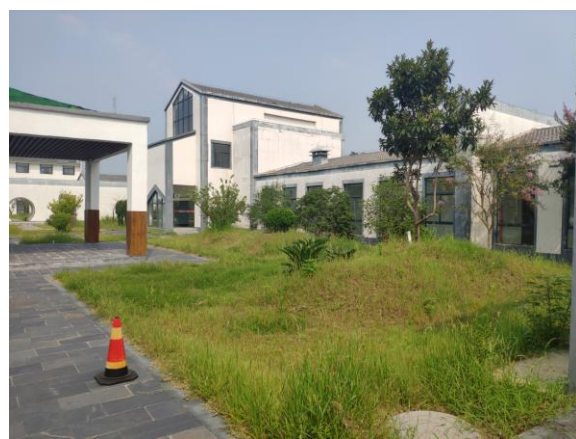
服务区绿化景观现场情况

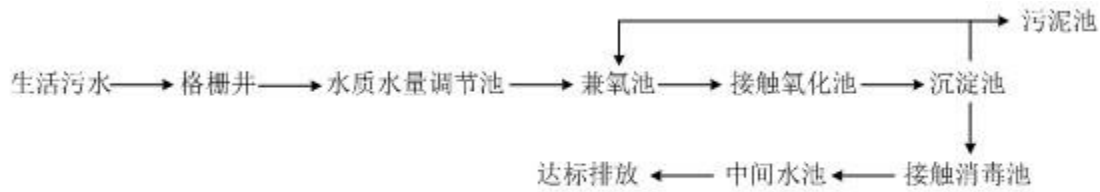
图 9-2 收费站污水处理设备工艺流程示意图

经调查, 公路沿线共有服务区 1 处、匝道收费站 2 处、皖苏主线收费站 1 处, 均设置了一体化污水处理设施, 具体设置情况为郎溪服务区(东、西)、郎溪东收费站、广德西收费站、皖苏主线收费站共 5 套。采用的均是成熟的生物接触氧化法处理工艺, 处理能力均能满足要求, 工艺流程见图 9-2 至图 9-3。

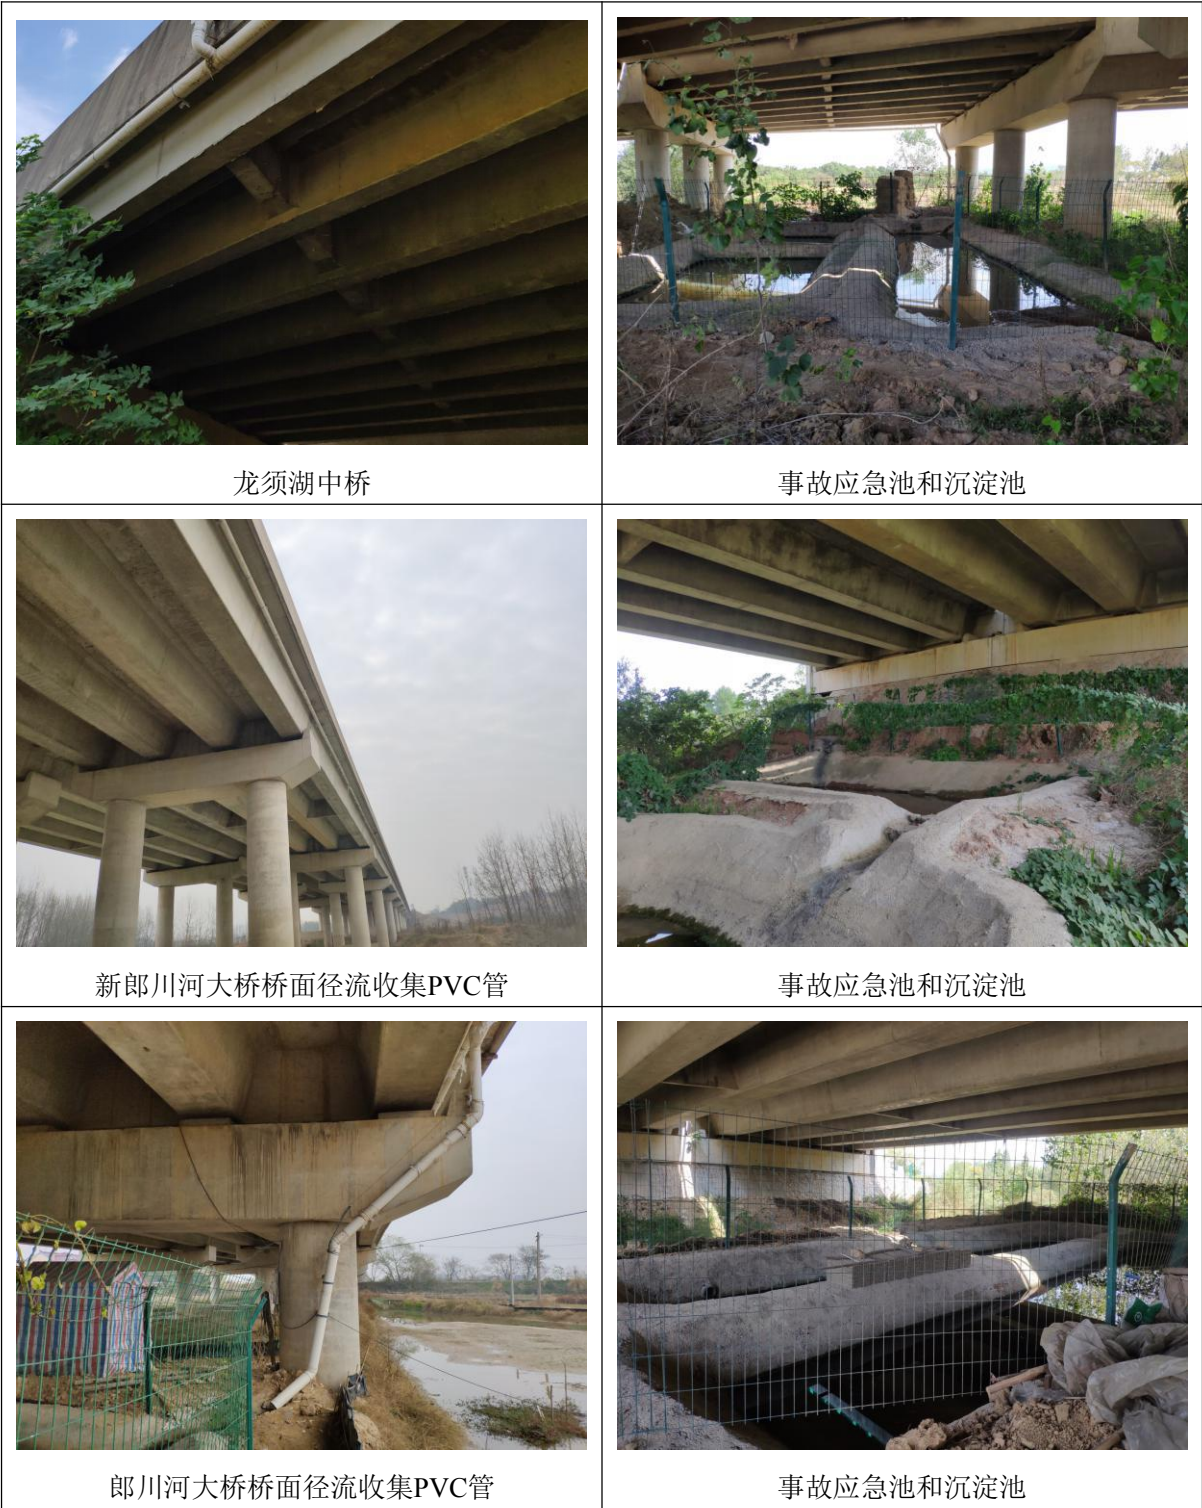
图 9-5 桥面径流收集及应急池

(2) 根据现场调查，郎川河及新郎川河大桥均设置了完善的桥面集中排水系统，在桥面两侧设置 PVC 管，并在岸边因地制宜设置事故应急池及沉淀池。

- 1、限速标志、防眩板、距离提示；报警、服务电话提示牌；
- 2、在桥梁路段设置视屏监控系统；
- 3、对通过收费站的危险化学品车辆进行安全检查，对不符合相关规定的车辆禁止通行。
- 4、服务区、收费站等附属设施配备了灭火器等基本处理设施及器材。
- 5、在跨越河流的桥梁郎川河、新郎川河等大桥设置了完善的桥面集中排水系统，在桥面两侧设置 PVC 管，并在岸边因地制宜设置事故应急池，通过阀门控制排入沉淀池，排除车辆在桥上发生泄漏事故后危险品流入水体的风险。本公路在正常运营情况下，运输化学危险品车辆发生事故并引起河流污染的概率很小，但一旦发生其危害性较大，并具有一定的随机性，会对水环境和生态环境造成较大影响。因此，有必要从管理等方面采取措施，降低该类事故的发生率。

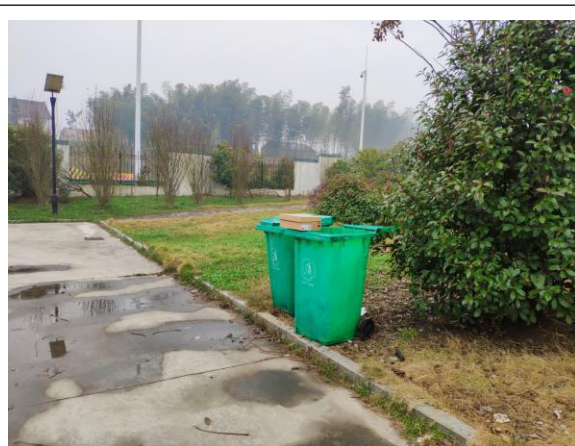
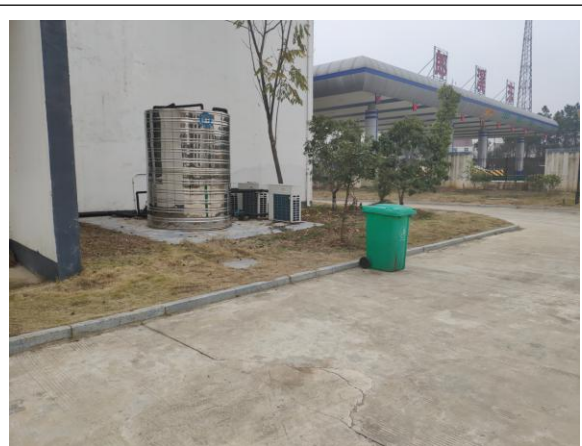
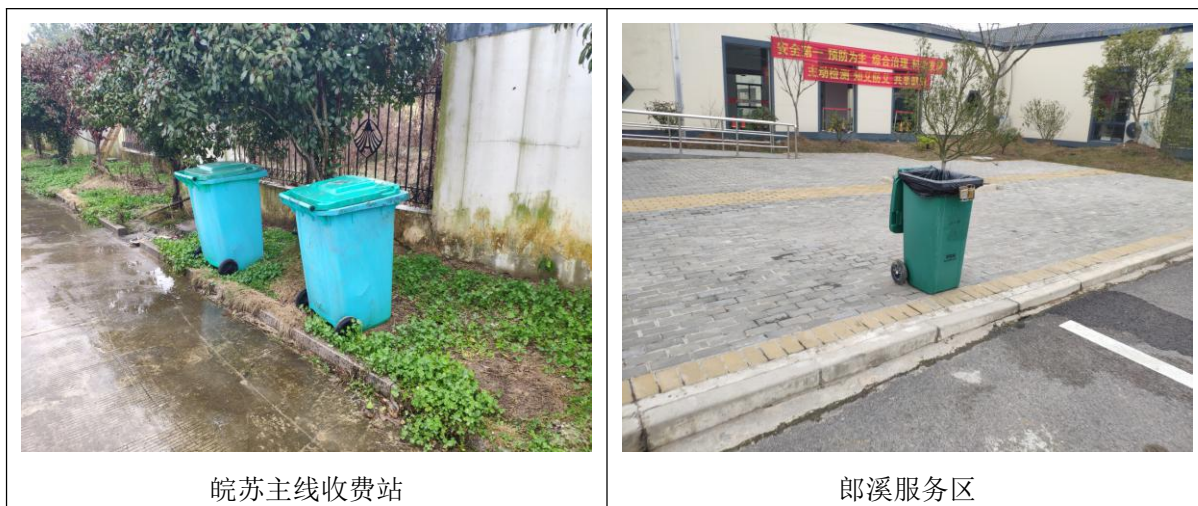
图 10-1 沿线固废收集设施

运营期，服务设施产生的生活垃圾均收集堆存在垃圾箱，定期清运；服务区内汽车维修仅涉及简单的汽车维修，不涉及废机油等相关危废；公路上行驶车辆散落的固体废物，有专职的环卫工人定期清扫，公路路面及公路两侧围栏内较清洁。沿线服务设施的垃圾收集设备见图10-1。
