# 扬州至绩溪高速公路广德至宁国段 竣工环境保护验收调查报告

委托单位：安徽省交通控股集团有限公司

调查单位：同济大学

完成时间：二零二零年十一月

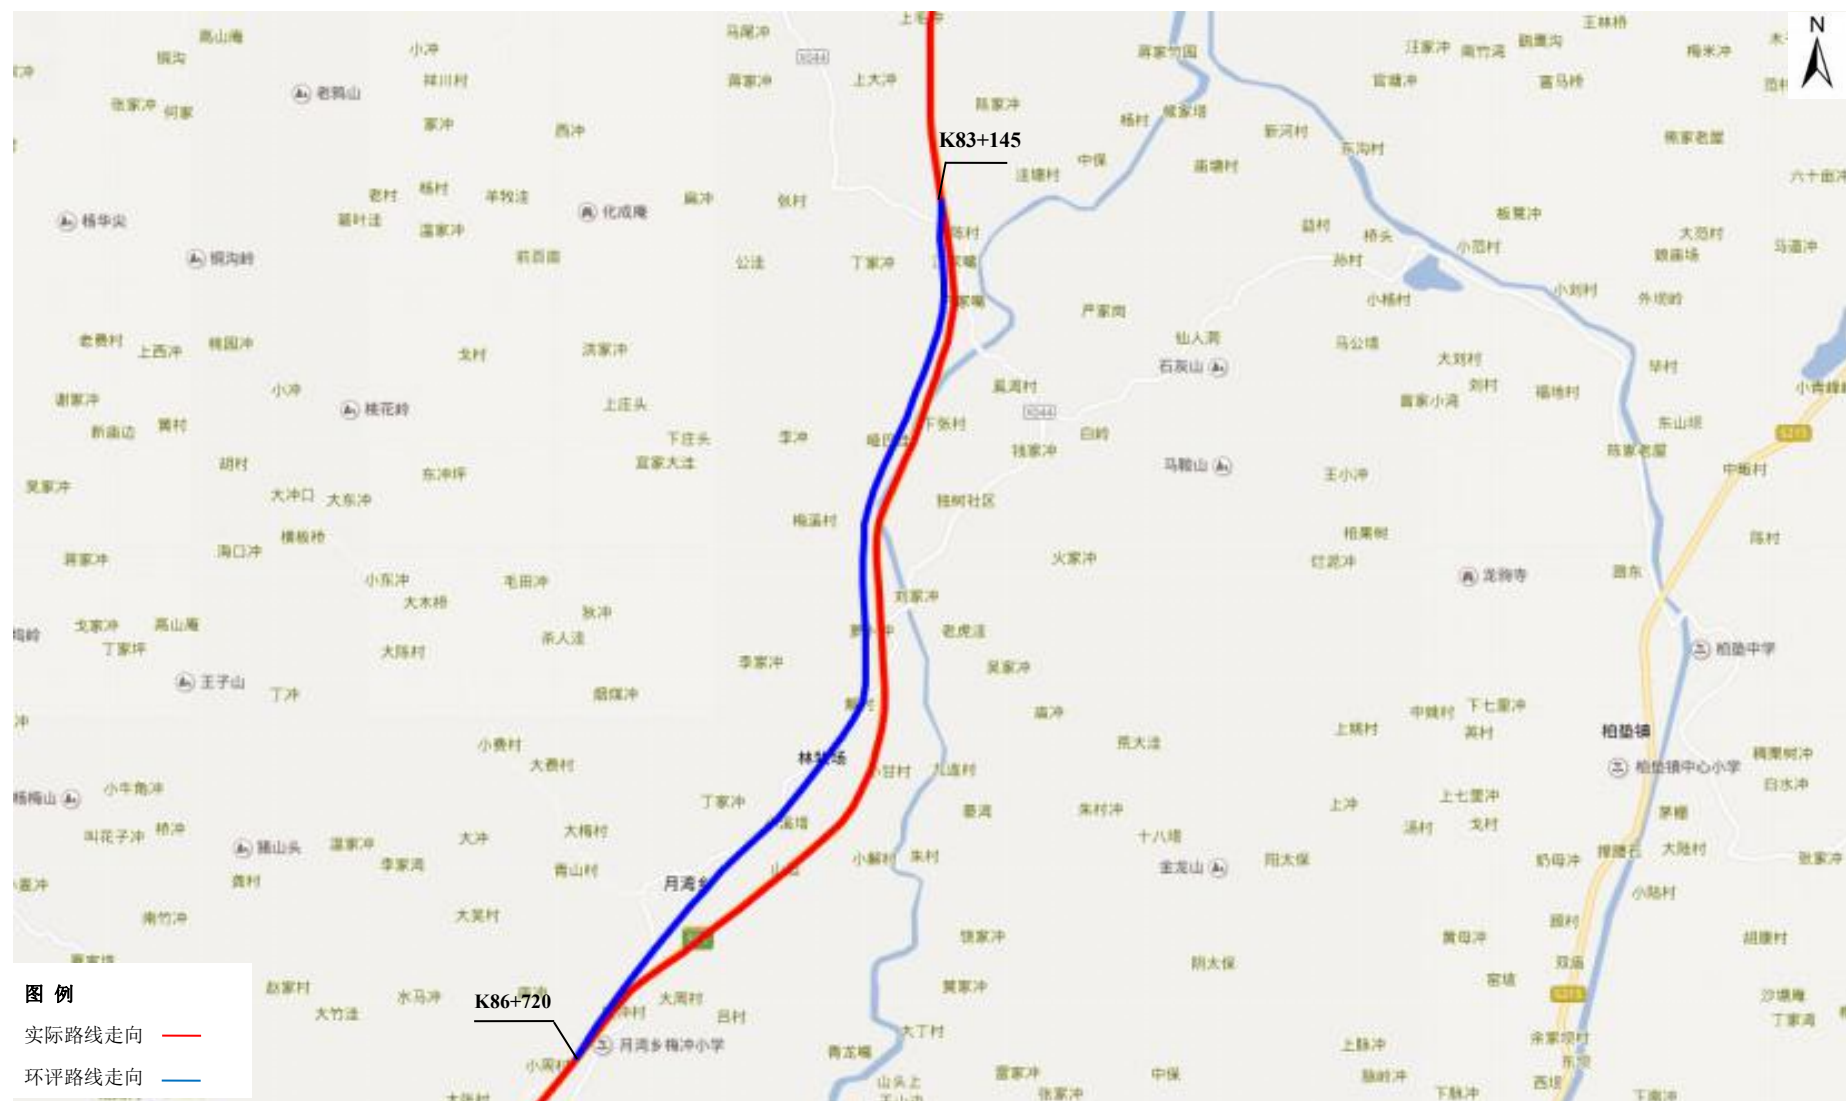
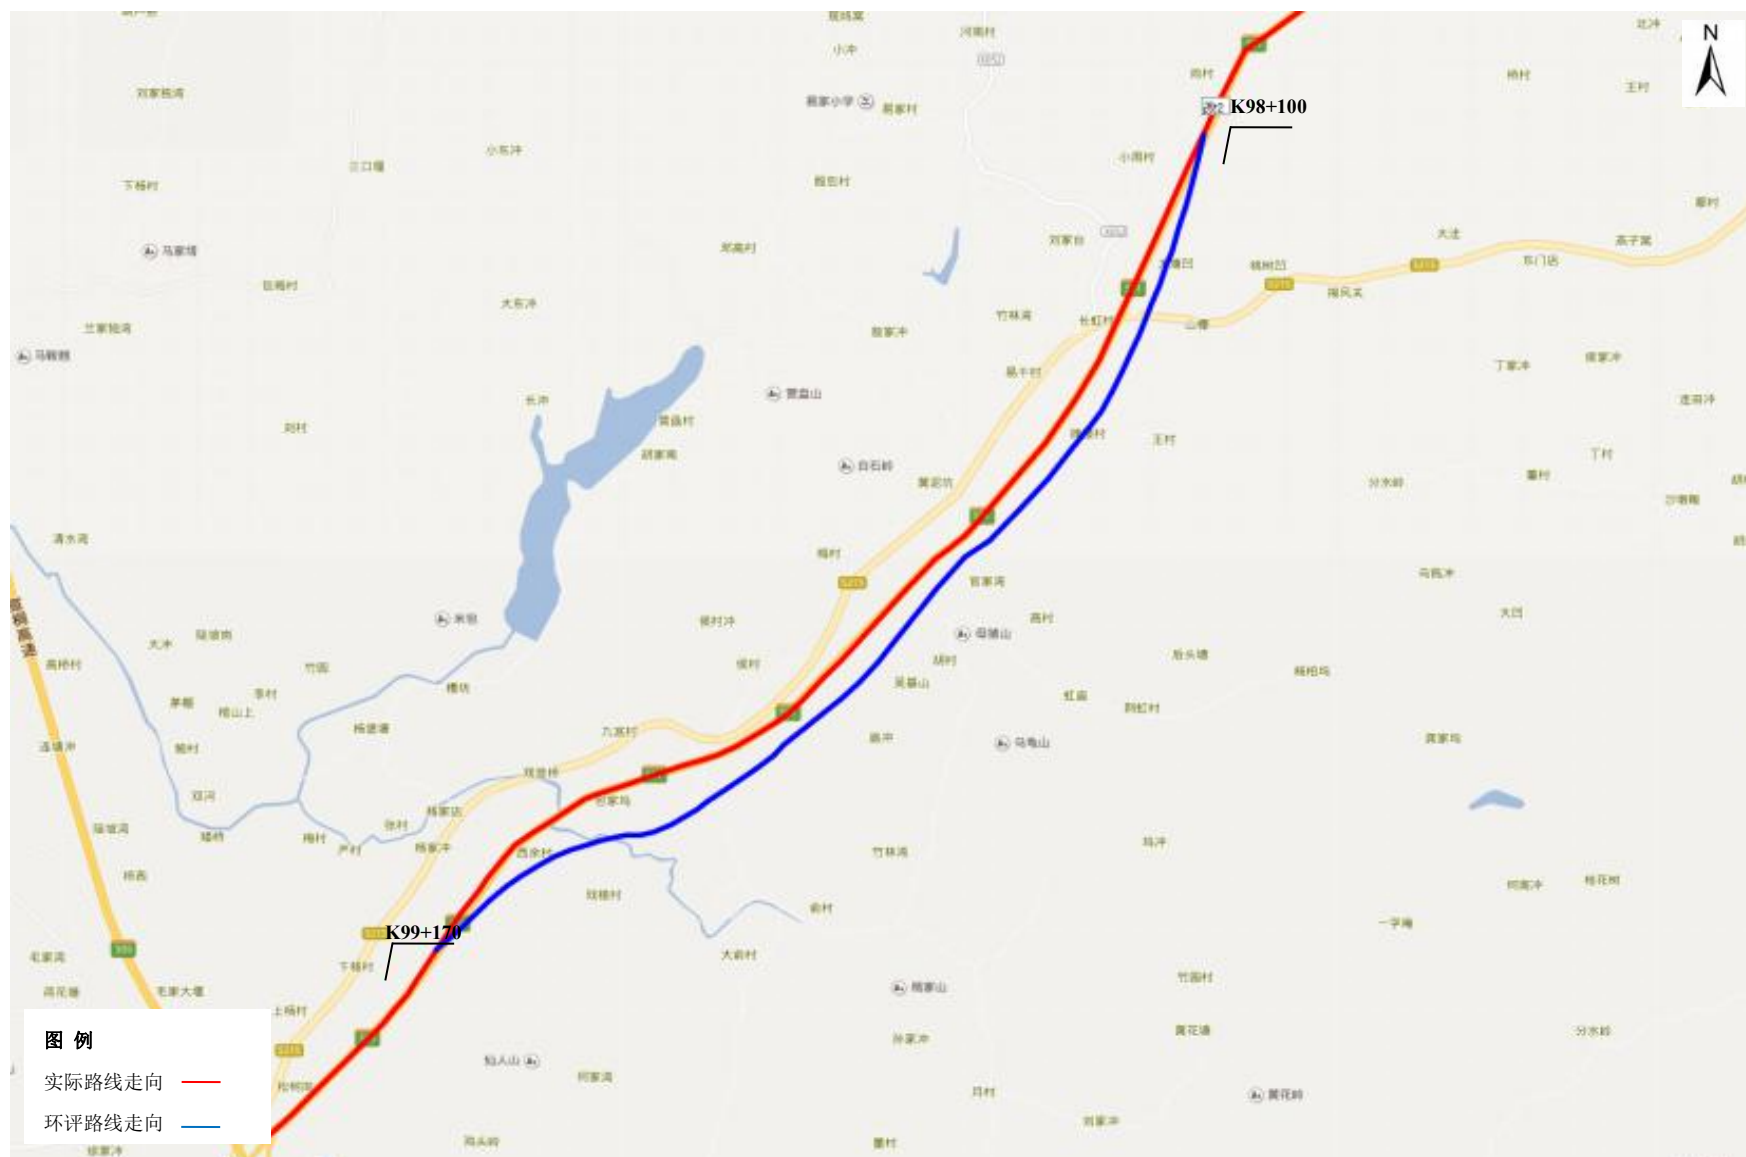
根据上表及核实环评线路走向和实际线路走向，目前沿线实际敏感点有 38 处，总数较环评增加 4 处，因路线微调偏移新增的敏感点为 2 处，占环评敏感点总数（34 处）的 5.8%；项目在实际建设过程中，为了减少对周边居民及基本农田的影响，对部分路段进行了线位优化、偏移，主要在 K83+145~K86+720、K98+100~K99+170 等 2 段线路

较环评时的路线偏移量超过 200 米，长度累计为 5.275Km，占环评时总长度（37.94Km）的 13.9%。工程实际线路走向与环评时路线走向的对照示意图见图 1-2，路线局部变更示意图见图 1-3、图 1-4 所示。

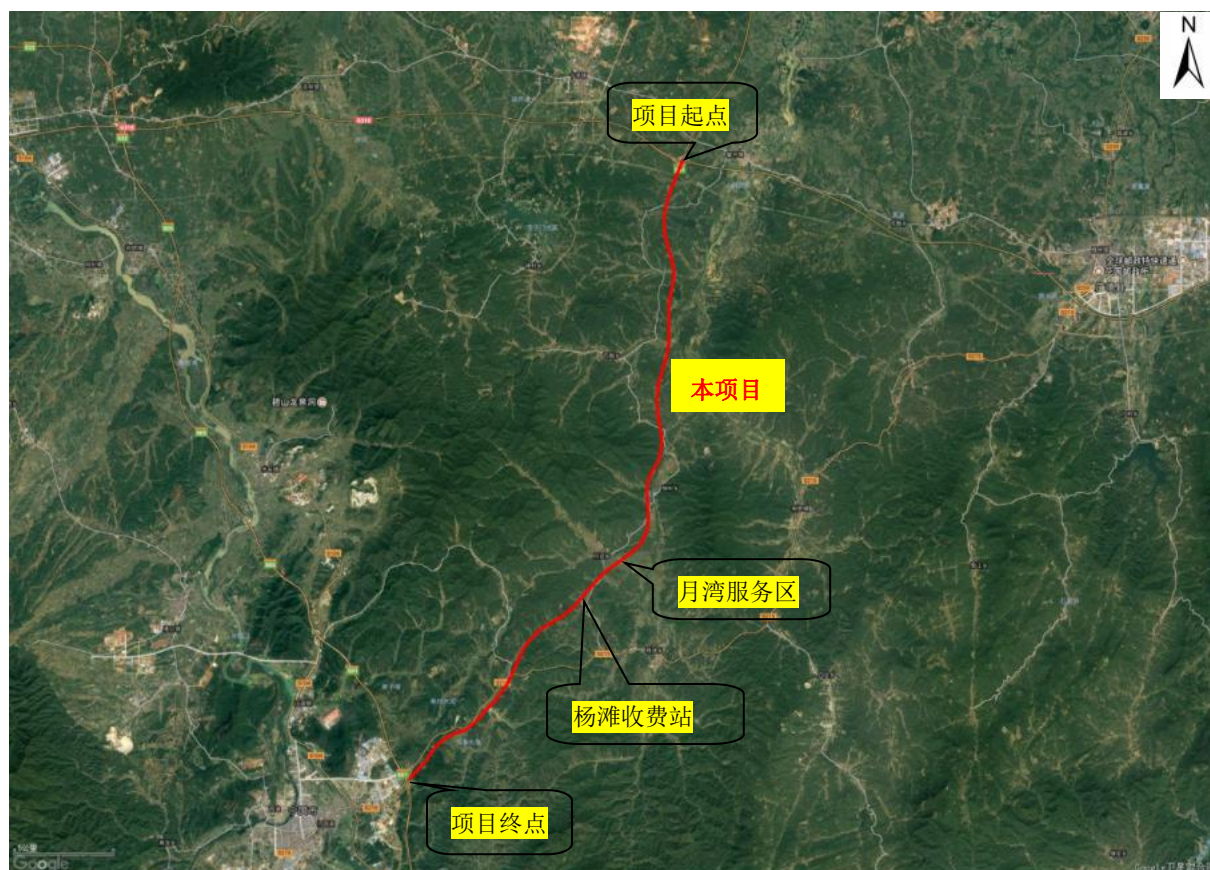
图 2-1 收费站及服务区的位置关系图

| 序号 | 名称 | 中心桩号 | 占地面积(hm <sup>2</sup> ) | 备注 |
|---|---|---|---|---|
| 1 | 月湾服务区 | K86+000 | 8.036 | |
| 2 | 杨滩收费站 | K88+750 | 7.9 | |

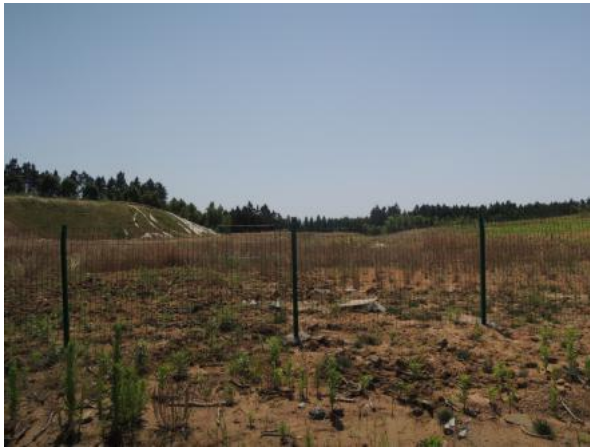
K68+900 拌合站

| 序号 | 桩号 | 位置 | 占地用途 | 面积<br>(公顷) | 占地类型 | 恢复情况 | 备注 |
|---|---|---|---|---|---|---|---|
| 5 | K99+800 | 两侧 | 拌合站、钢筋加工厂 | 1.46 | 山林 | 已绿化 | |

图 6-1 大临工程现场照片

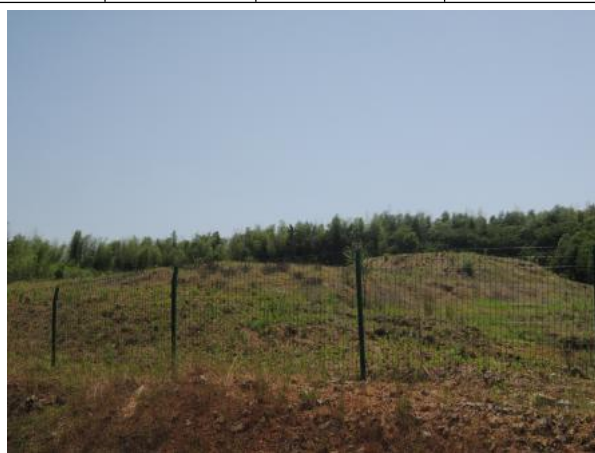
K67+400

用的土地主要为林地，共占地 13.18 hm<sup>2</sup>，弃土量为 97.63 万 m<sup>3</sup>。项目弃土的 9 处弃渣场，均为山林地，本项目弃土的山林地，因项目工程弃渣堆放导致原有的绿化林被破坏，生态环境遭到破坏，弃土后建设单位对弃土场进行绿化恢复工作。根据现场调查目前弃渣场基本都已平整并进行绿化恢复，没有对沿线用地功能和生态环境产生不良影响。主要临时场地情况见表 6-4，现场照片见图 6-2 所示。

图 6-2 弃渣场现场照片

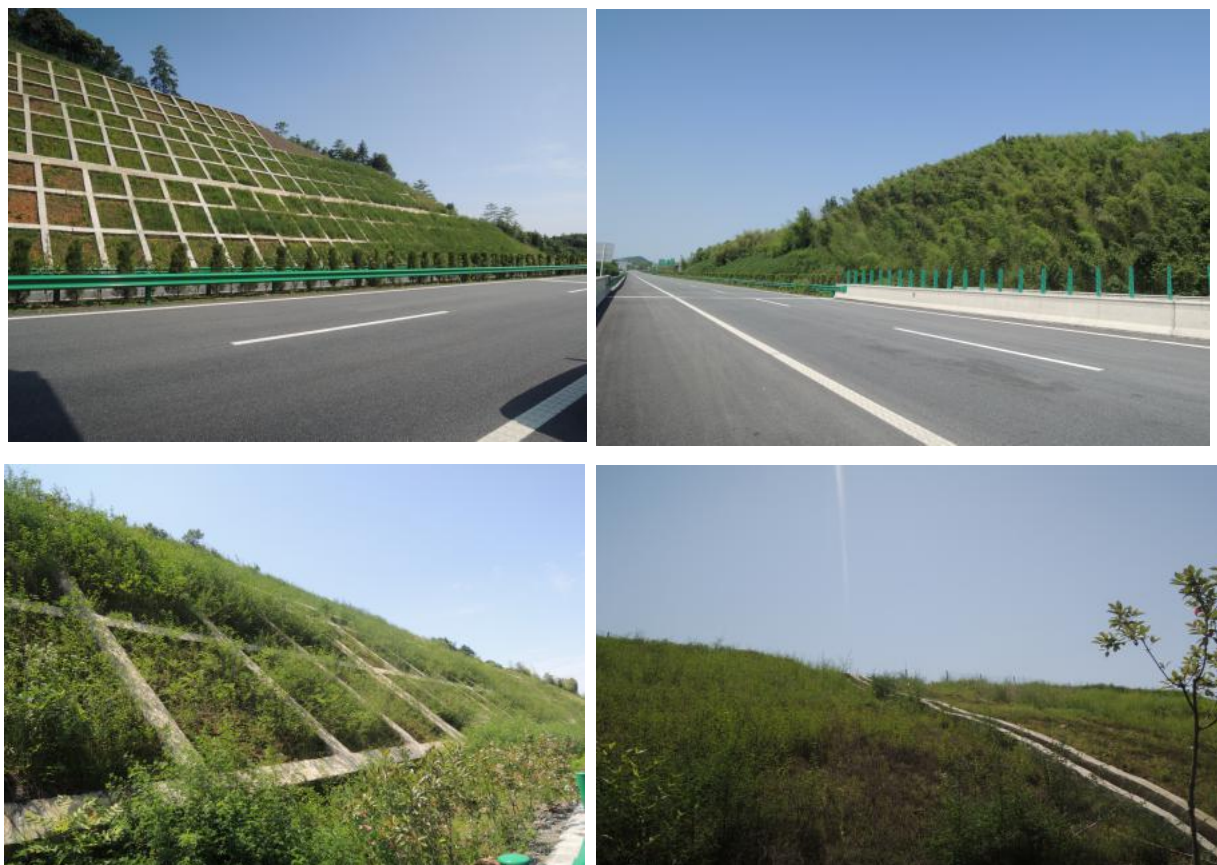
图 6-2 工程边坡防护、绿化现场情况

从上表可以看出，工程全线共植草、灌护坡 933293.92m<sup>2</sup>。根据现场调查的情况，建设单位注重对自然环境的保护和恢复，同时通过景观展现地区的自然人文特色，营造舒适、愉悦的行车视觉景观。做到了合理的利用公路资源，尽量减少公路对环境的影响，设计层次分明、植物种类搭配合理，使公路沿线形成了一条景观优美怡人的绿化带公路。绿化效果突出，改善了生态环境，防止了水土流失，起到防尘作用，达到了公路绿化的总体要求。

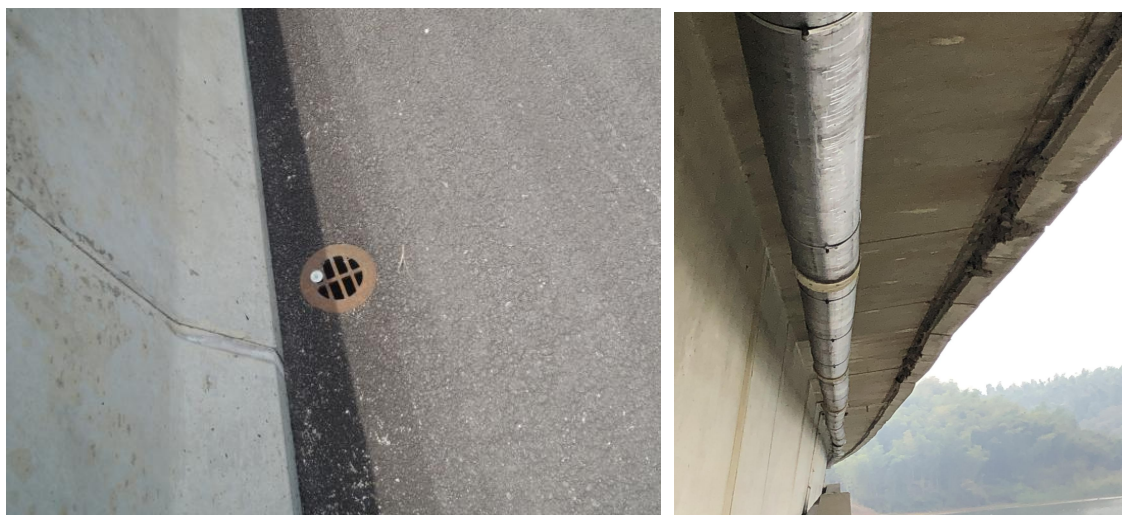
图 6-3 排水工程现场照片

由于本项目经过区域内降雨量较大，边坡易受冲刷损害，道路排水设计充分考虑原有地形、地貌，尽量不破坏原有水系，因地制宜逐段进行现场设计。路面排水系统由路侧截水、路侧排水、坡面截水、坡面排水、坡顶截水、坡顶排水、路肩集中排水组成，其中路侧截水填方段路堤边沟和挖方段的坡顶截水沟实现，路侧排水通过路堤边沟、路堑边沟以及过渡段的急流槽等设施实现，坡面截水通过平台截水沟和路肩急流槽实现，坡面排水通过坡面急流槽实现，坡顶排水通过坡顶截水沟和急流槽实现。排水流量较小的填方路段采用浅碟形植物防护排水沟，坡脚处采用圆弧形，一方面能更好的接近周围环境，显得自然；另一方面能在运营近期过滤沥青路面水的污染物，减轻路面水对天然

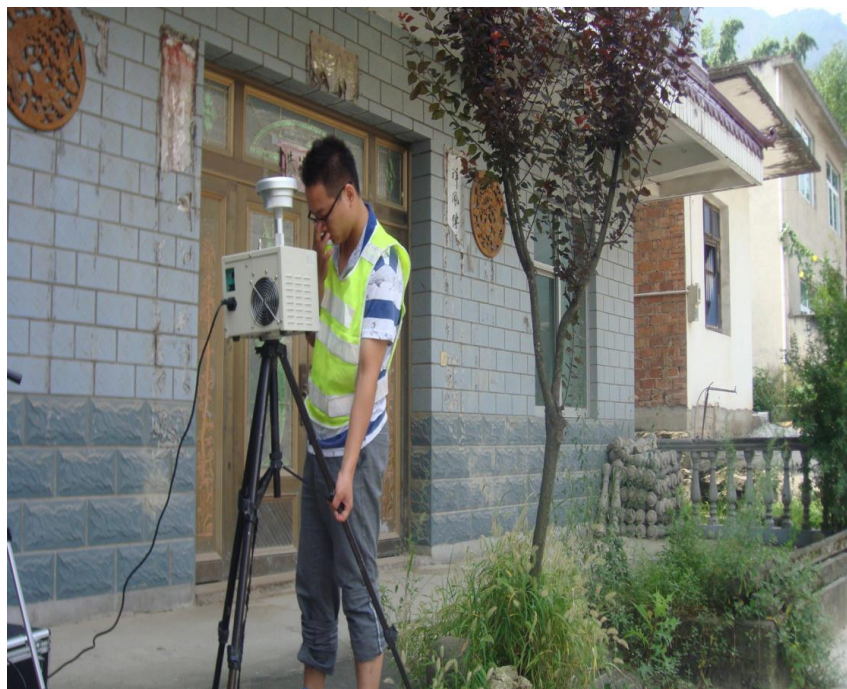
现场噪声监测示意图

为了做好项目施工期环境保护工作，加强对施工单位的监管，委托了安徽省公路工程检测中心对沿线有代表性的下阳港等 13 个敏感点进行了监测，施工期夜间不施工，每个季度昼夜各监测 1 次，每次监测 2 天，符合环评报告中相关的监测计划要求，监测结果统计见表 7-1。现场监测图片见下图。

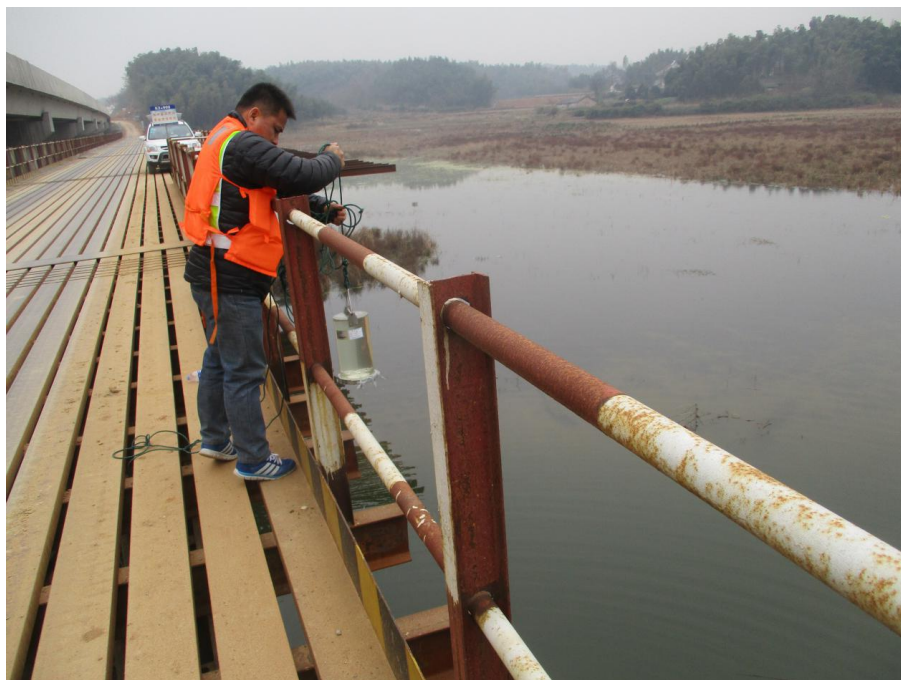
现场采样图

本项目在施工阶段，委托专业监测单位（安徽公路工程检测中心），开展地表水环境质量监测，对项目跨越河流张家湾水库进行监测，设四处采样点（上游左岸、上游右岸、下游左岸、下游右岸），监测因子为 pH、SS、COD、石油类，监测频次为 1 次/

季度，每次监测 2 天，每天采样 1 次，监测频率、项目及监测地点符合环评报告书中相关的监测计划要求。监测结果见表 8-1。现场采样和水样分析图见下图。

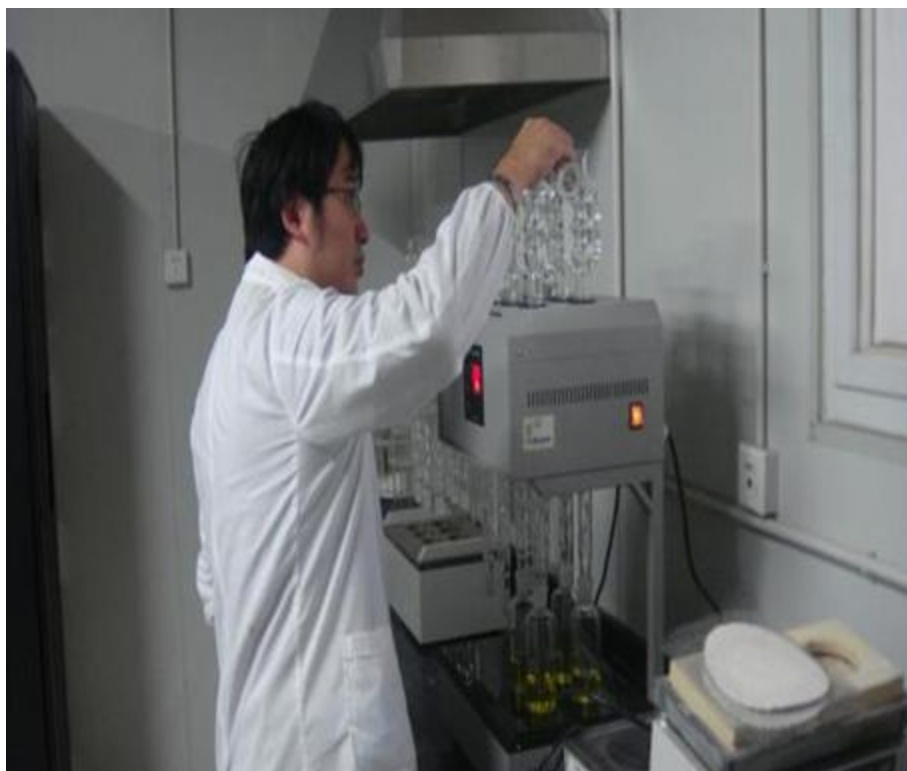
水样分析图

从监测结果来看，施工阶段张家湾水库水质总体情况较好，可以满足相应的水质标准要求，由此可以判断施工阶段对河段水质无明显影响。

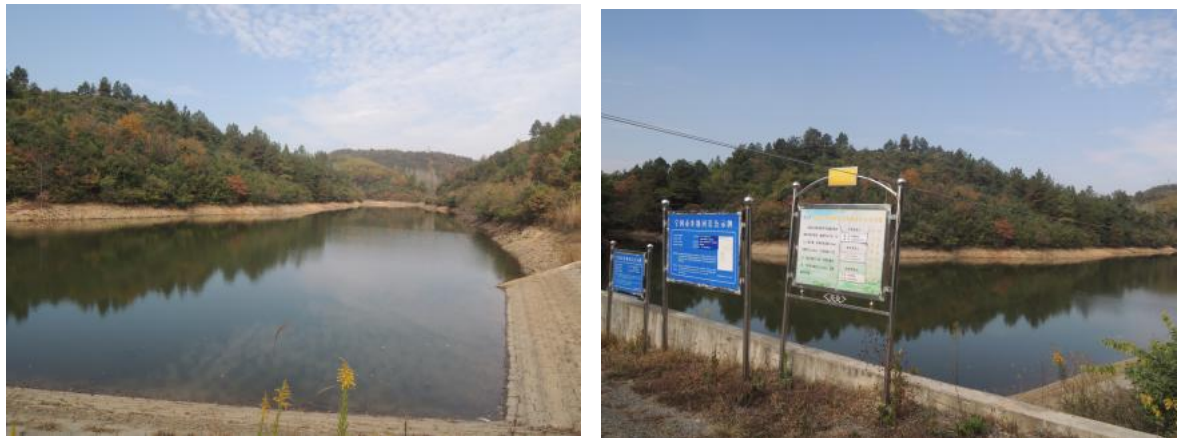
图 8-4 凤凰山水库现场情况

环评阶段，凤凰山水库处于规划期，实际情况见下图 8-4 所示。我们对其进行了现场踏勘，并走访了相关部门。凤凰山水库作为农业用水备用水源，在早期用于周边农田灌溉取水，无饮用水源取水口，后期被规划为饮用水水源保护区。

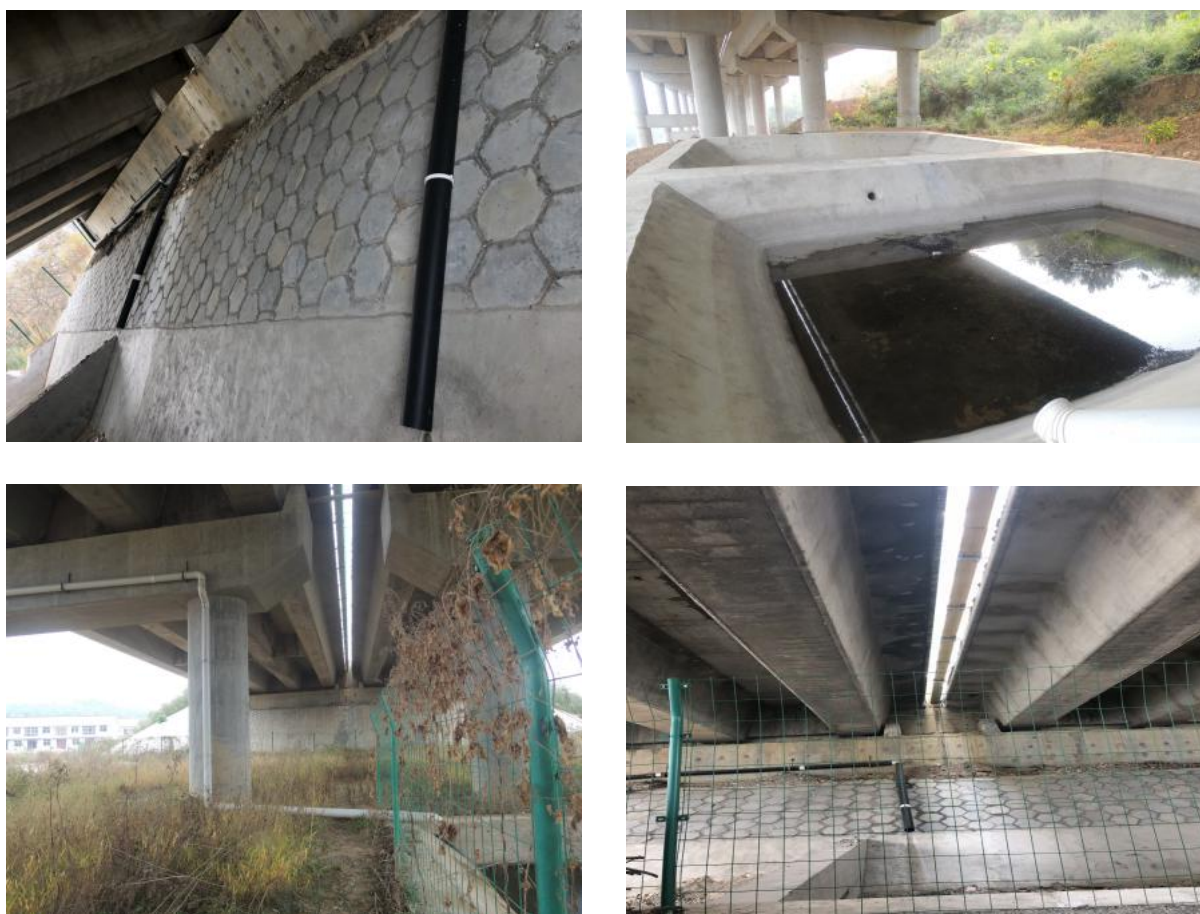
图 8-5 沿线沉淀池及事故应急池

（3）根据现场调查，桐河特大桥、张家湾大桥及沿线桥梁均设置了完善的桥面集中排水系统，在桐河特大桥桥面两侧设置 PVC 管，在水质要求更高的张家湾水库桥面两侧设置高强度的 PE 管，并在桥下因地制宜设置事故应急池及沉淀池，沿线共有 18 处安装了事故池（5m\*6m\*1.2m）及沉淀池（5m\*6m\*1.2m），张家湾水库桥面雨水经桥面径流系统收集后排入桥下沉淀池，通过沉淀处理后排入张家湾水库，可以满足环评及其批复中桥面径流收集和事故废水的收集相关要求。污染防范措施落实现场情况如图 8-5

4、根据现场调查，桐河特大桥、张家湾大桥及沿线桥梁均设置了完善的桥面集中排水系统，在桐河特大桥桥面两侧设置 PVC 管，在张家湾大桥两侧设置高强度的 PE 管，并在桥下因地制宜设置事故应急池及沉淀池，沿线共有 18 处安装了事故池（5m\*6m\*1.2m）及沉淀池（5m\*6m\*1.2m），避免由于发生船舶碰撞桥墩事故引起石油、化学品泄漏等意外事故，而对沿线地表水造成不良影响。

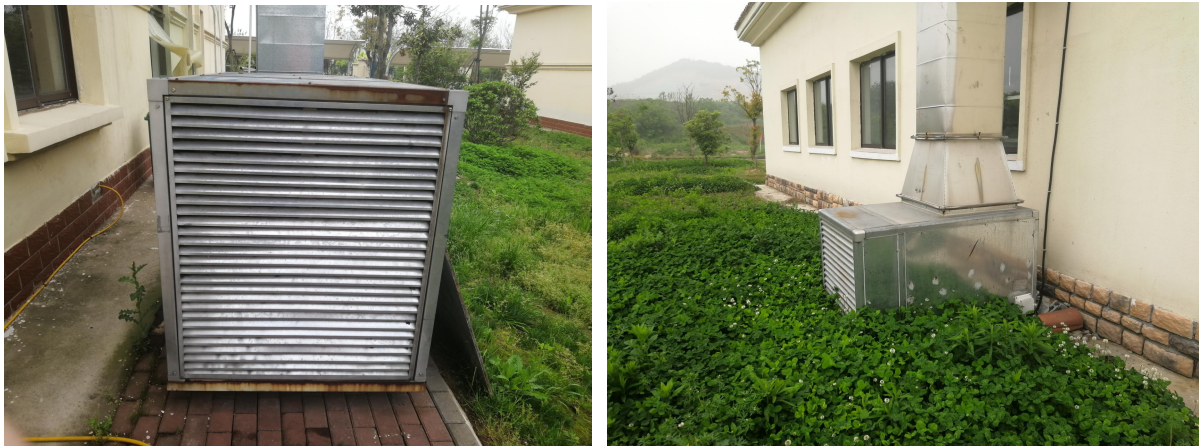
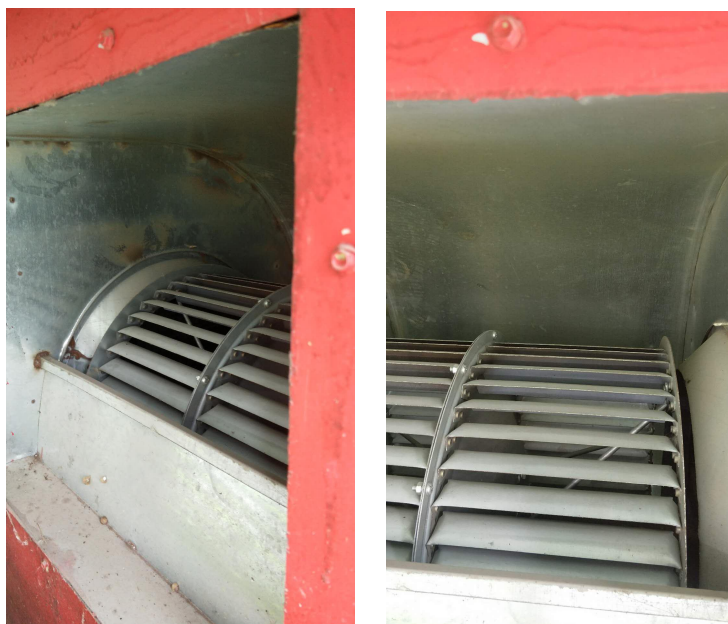
图 9-1 沿线服务设施油气净化装置

1、服务区餐饮。公路沿线服务设施的餐厅、食堂炉灶都采用了低污染的液化石油气，同时安装了静电式油烟净化装置，板材采用 1.2MM 厚钢板制造，利用低空等离子技术原理，将油烟废气进行高效电离和捕捉收集，使油烟气混合污染物高效分离净化，大气污染排放物较少，不会对周围环境空气质量产生明显影响；项目沿线服务设施油烟净化装置如下图 9-1：

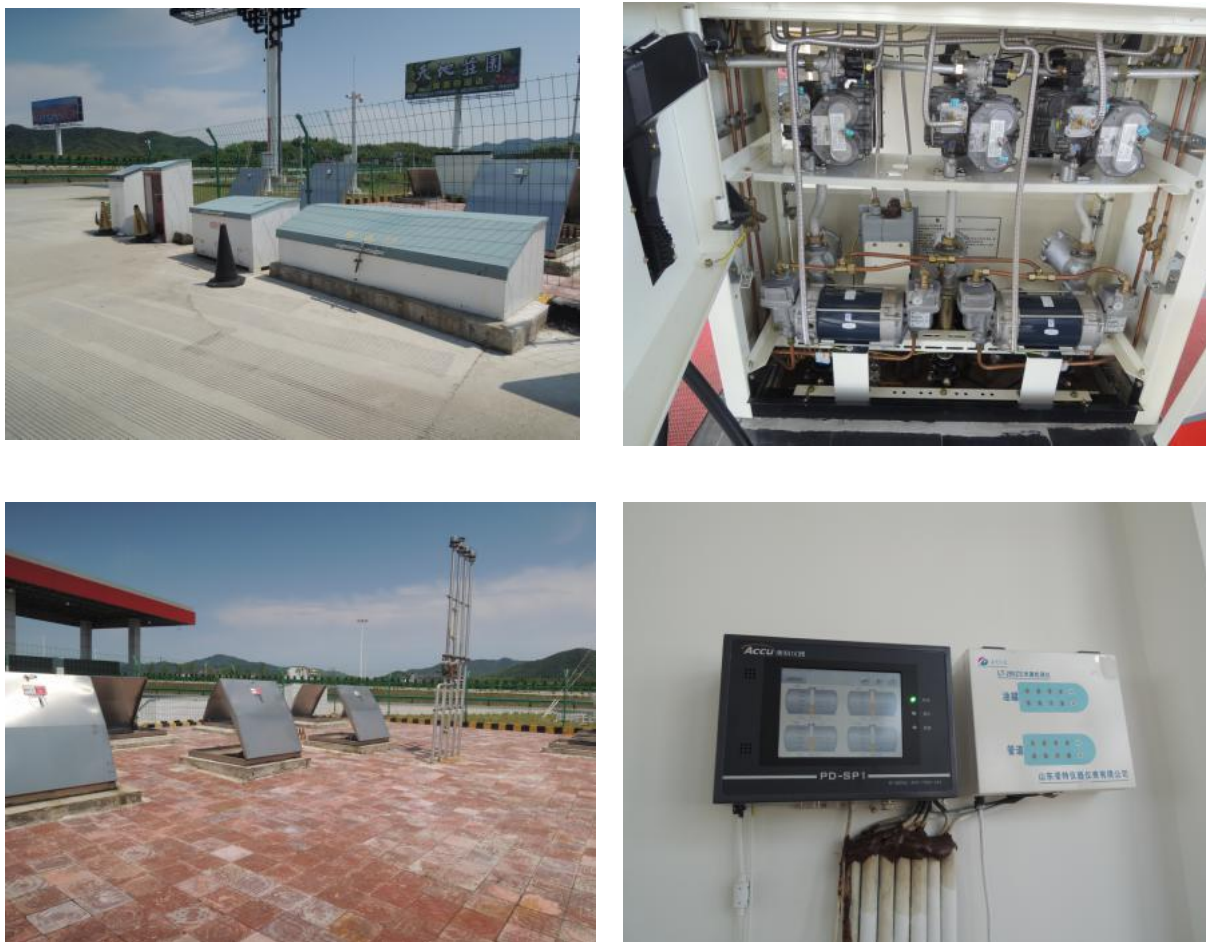
图 9-2 油气回收系统现场情况

3、高速公路加油站。项目沿线共有 1 个服务区，设置了加油站（南北两侧各 1 个，共 2 个），经调查，月湾服务区在运营使用，均销售符合国家标准无铅汽油，减少了公路沿线空气的重金属污染；均设有一次、二次油气回收系统，加油站整个罐体处于密闭状态，正常运行时避免了储油罐灌注、油罐车装卸、加油作业等过程造成油品逸散现象，因而不会对周围环境空气质量产生明显影响。油气回收系统现场情况见图 9-2。

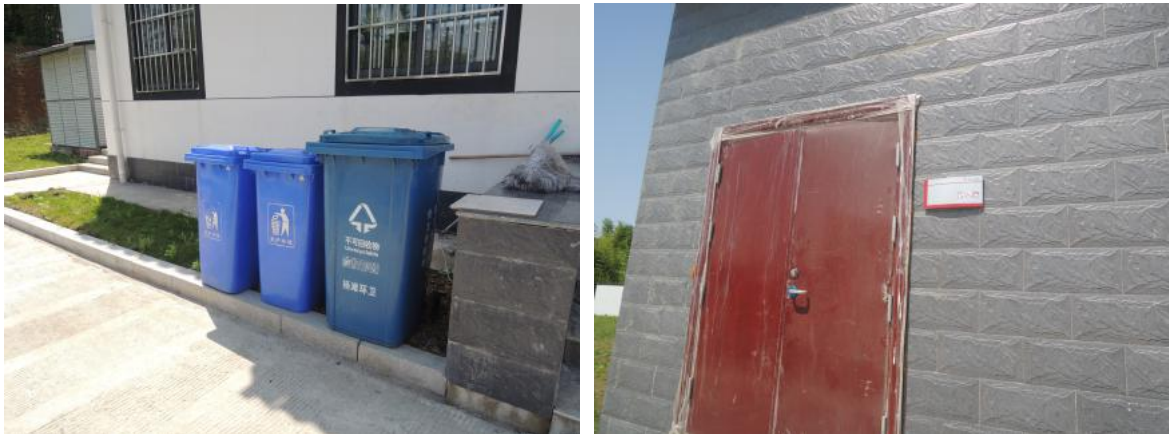
图 10-1 服务设施固废收集设备图

运营期，沿线服务设施产生的生活垃圾均收集堆存在垃圾箱，并设有垃圾房，定期清运；公路上行驶车辆散落的固体废物，有专职的环卫工人定期清扫，公路路面及公路两侧围栏内较清洁。项目沿线服务区汽车维修的危险废物，通过维修站回收储存，定期由有资质的单位统一运转处理。沿线服务设施的垃圾收集设备见图 10-1。
