望（江）东（至）长江公路大桥北岸连接线工程

# 水土保持设施验收报告

建设单位：安徽省交通控股集团有限公司

报告编制单位：淮河水利委员会淮河流域水土保持监测中心站

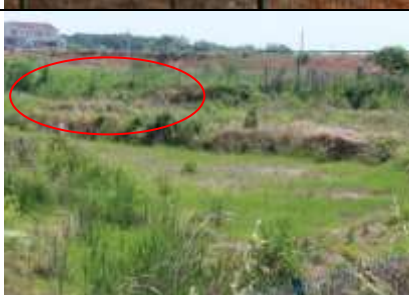
| 序号 | 桩号 | 内容 | 位置(m) | 占地类型 | 面积(hm <sup>2</sup> ) | 恢复情况 | 现场照片 |
|---|---|---|---|---|---|---|---|
| 15 | K34+900 | 四工区小型驻地 | 路左 300 | 耕地 | | | |

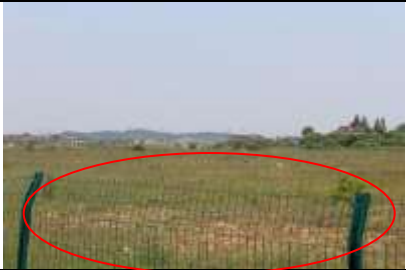
| 序号 | 桩号 | 内容 | 位置<br>(m) | 占地<br>类型 | 面积<br>(hm <sup>2</sup> ) | 恢复情况 | 现场照片 |
|---|---|---|---|---|---|---|---|
| 16 | K37+100 | 拌合站 | 路左 50 | 耕地 | 0.93 | 土地平整后已复垦 | |

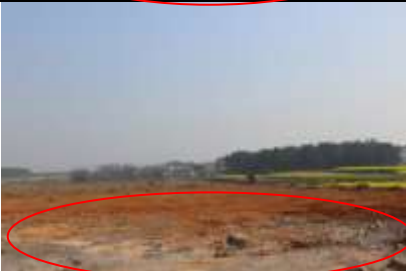
| 序号 | 桩号 | 内容 | 位置<br>(m) | 占地<br>类型 | 面积<br>(hm <sup>2</sup> ) | 恢复情况 | 现场照片 |
|---|---|---|---|---|---|---|---|
| 17 | K37+000 | 四工区驻地 | 路左 300 | 耕地 | 0.89 | 土地平整后复垦 | |

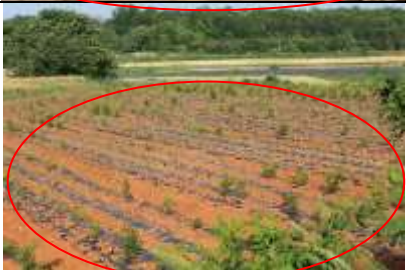
| 序号 | 桩号 | 内容 | 位置<br>(m) | 占地<br>类型 | 面积<br>(hm <sup>2</sup> ) | 恢复情况 | 现场照片 |
|---|---|---|---|---|---|---|---|
| 18 | K38+900 | 梁场及钢筋加工场 | 路左 50 | 耕地 | 22#取土场内 | 土地平整后已复垦 | |
