G40 沪陕高速公路滁州支线（滁州西环高速）工程

# 水土保持设施验收报告

建设单位：安徽省交通控股集团有限公司

编制单位：交通运输部环境保护中心

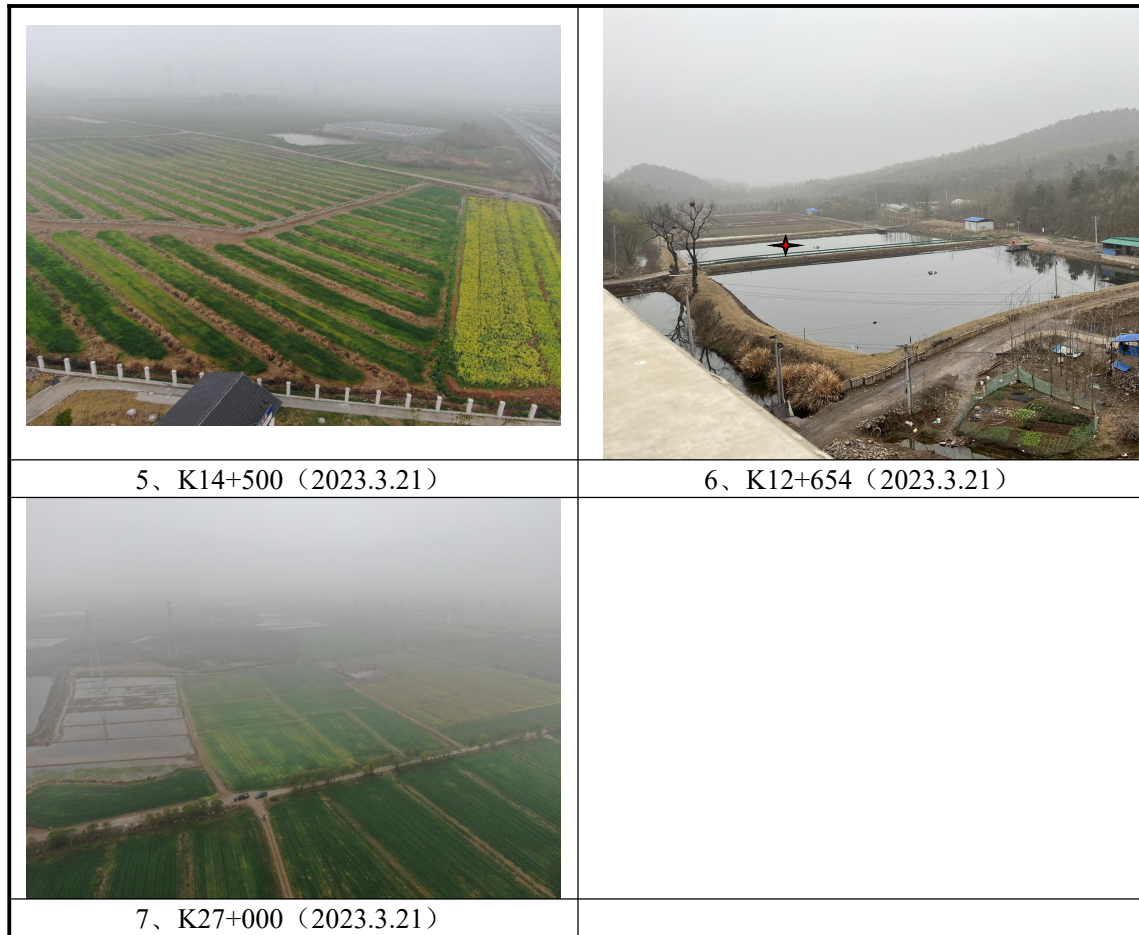
图 1.1-4 施工场地恢复情况

施工场地防治区包括项目部、拌和站、预制场等。施工前期进行表土剥离,施工结束后,进行迹地清理和土地整治,已与地方政府签订移交协议。
