# G3 京台高速方兴大道至马堰段改扩建工程

## 水土保持监测总结报告

建设单位：安徽省交通控股集团有限公司

监测单位：

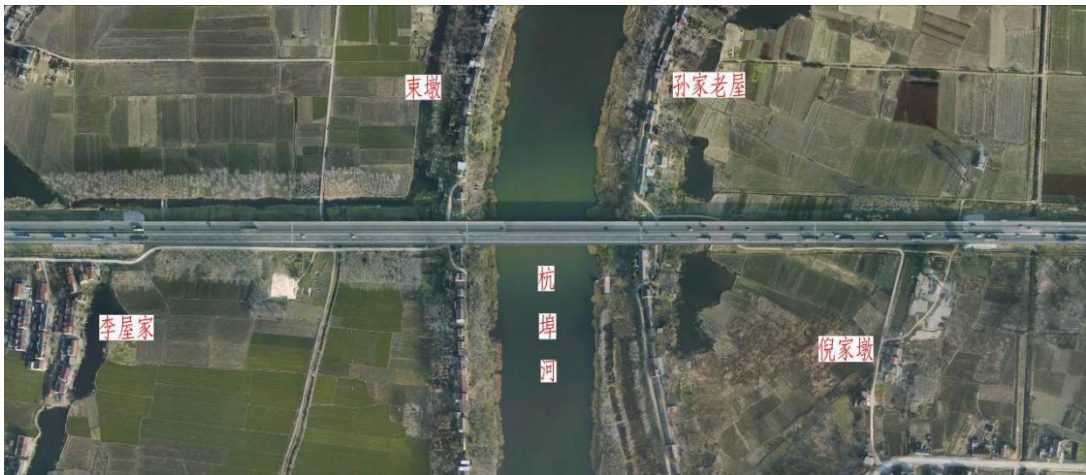
### 3、杭埠河大桥

本桥在舒城县杭埠镇跨越杭埠河，大桥跨越处河道较顺直，两侧堤防形状不规整，堤顶高程在 14.80m 左右，堤距 200m 左右，工程处河道滩槽分界不明显，河底高程约 3.0m。杭埠河为 VI 级航道，老桥通航净高为 4.5 米，现通航尺度批复净高为 6.0 米。

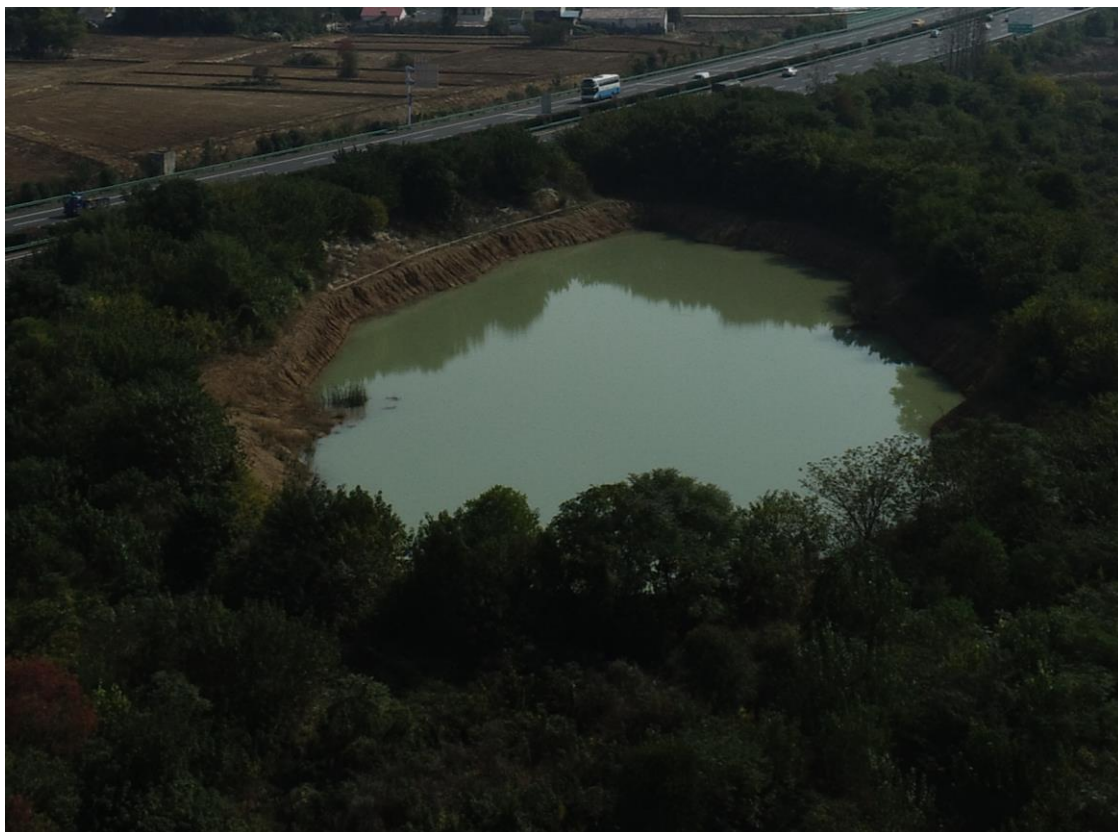
1#取土场（2023.10）

原水保方案取土场水土保持措施包括工程措施、植物措施、临时防护措施三大类。工程措施有土地整治、覆土、截排水沟，植物措施有乔灌木绿化，临时措施有表土剥离、临时拦挡、临时排水沟、临时沉沙池、临时播撒草籽。

实际实施的水土保持措施与批复的方案基本一致，有着较为完整的水土流失防治体系，能够起到一定的水土流失防治作用。取土场已完成移交手续，移交材料见附件。
