池州长江公路大桥

## 竣工环境保护验收调查报告

委托单位：安徽省交通控股集团有限公司

调查单位：中海环境科技（上海）股份有限公司

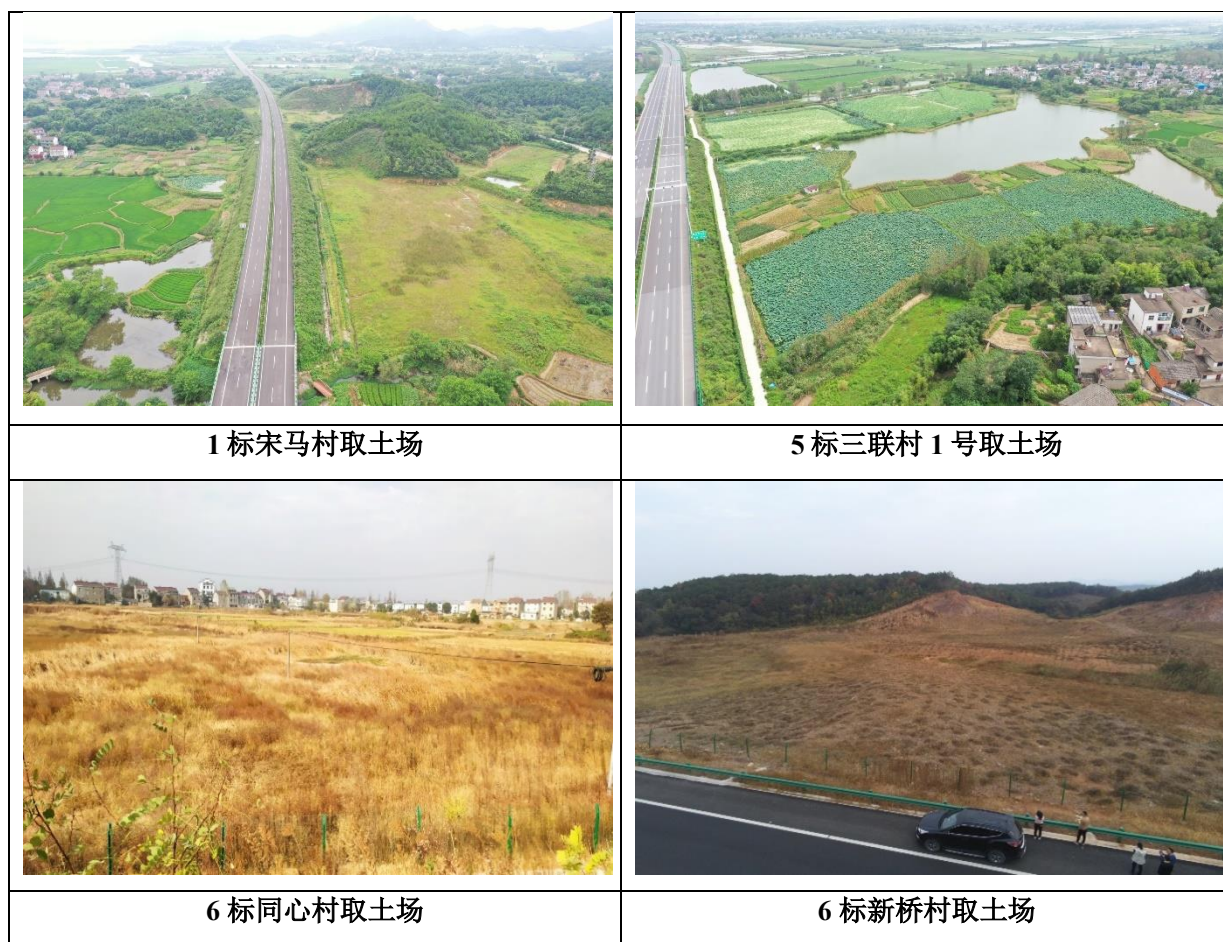
图 5.3-1 取土场恢复现状

工程在施工过程中的弃渣主要为桥梁钻渣和清基淤泥，产生的弃渣在桥梁下方、互通区、路基边坡区域内综合利用。通过现场调查和查阅施工资料，本工程实际未产生永久弃方，故未设置永久弃渣场。工程实际设置取土场共 8 处，占地面积  $37.64\text{hm}^2$ ，取土量  $210.8\text{万 m}^3$ 。施工过程中各取土场均采取表土剥离、播撒草籽等生态保护措施，目前各取土场均已进行原地类恢复，绿化或复垦，并已完成移交手续。

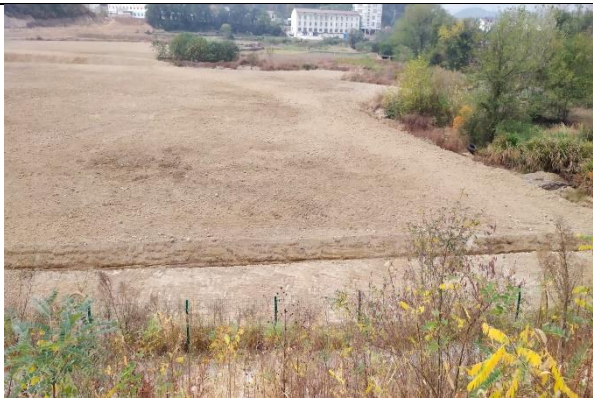
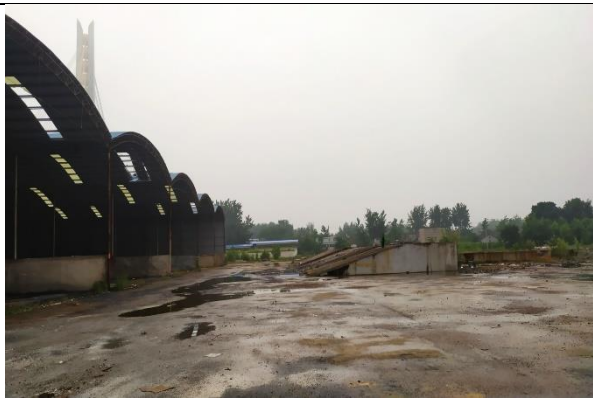
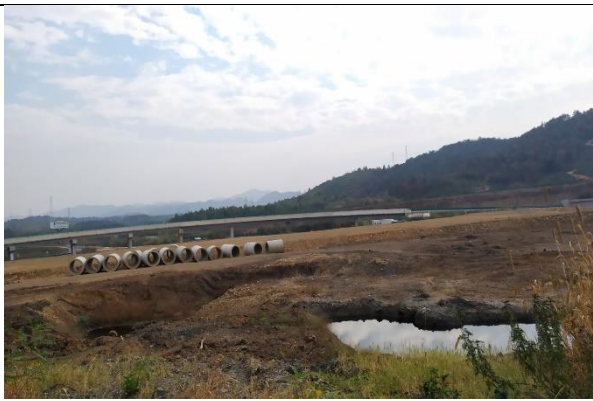
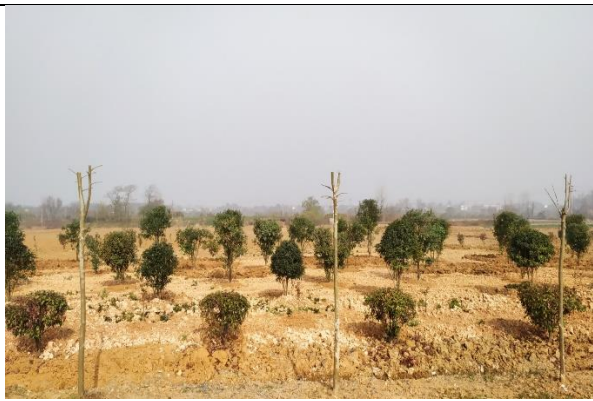
图 5.3-2 施工场地恢复现状 (部分)

| 路基 1 标拌合站及预制场<br>(复垦) | 桥梁 3 标项目部及施工营地<br>(建设用地, 移交地方) |
| 路基 8 标项目部、路面 3 标 2 号水稳拌合站<br>(移交地方) | 路面 3 标水稳站、路面 2 标、路基 5 标项目部<br>(恢复绿化) |

钢筋场、桥梁预制场、拌合站等临时占地尽可能的布设在永久占地内，施工便道严格按照设计布设，尽量利用原有的公路、村道、机耕道路，减少了施工活动对地表的扰动和植被的破坏范围，全部临时用地较环评阶段共减少  $52.02\text{hm}^2$ ，有效的减少了临时占地对生态环境的破坏。

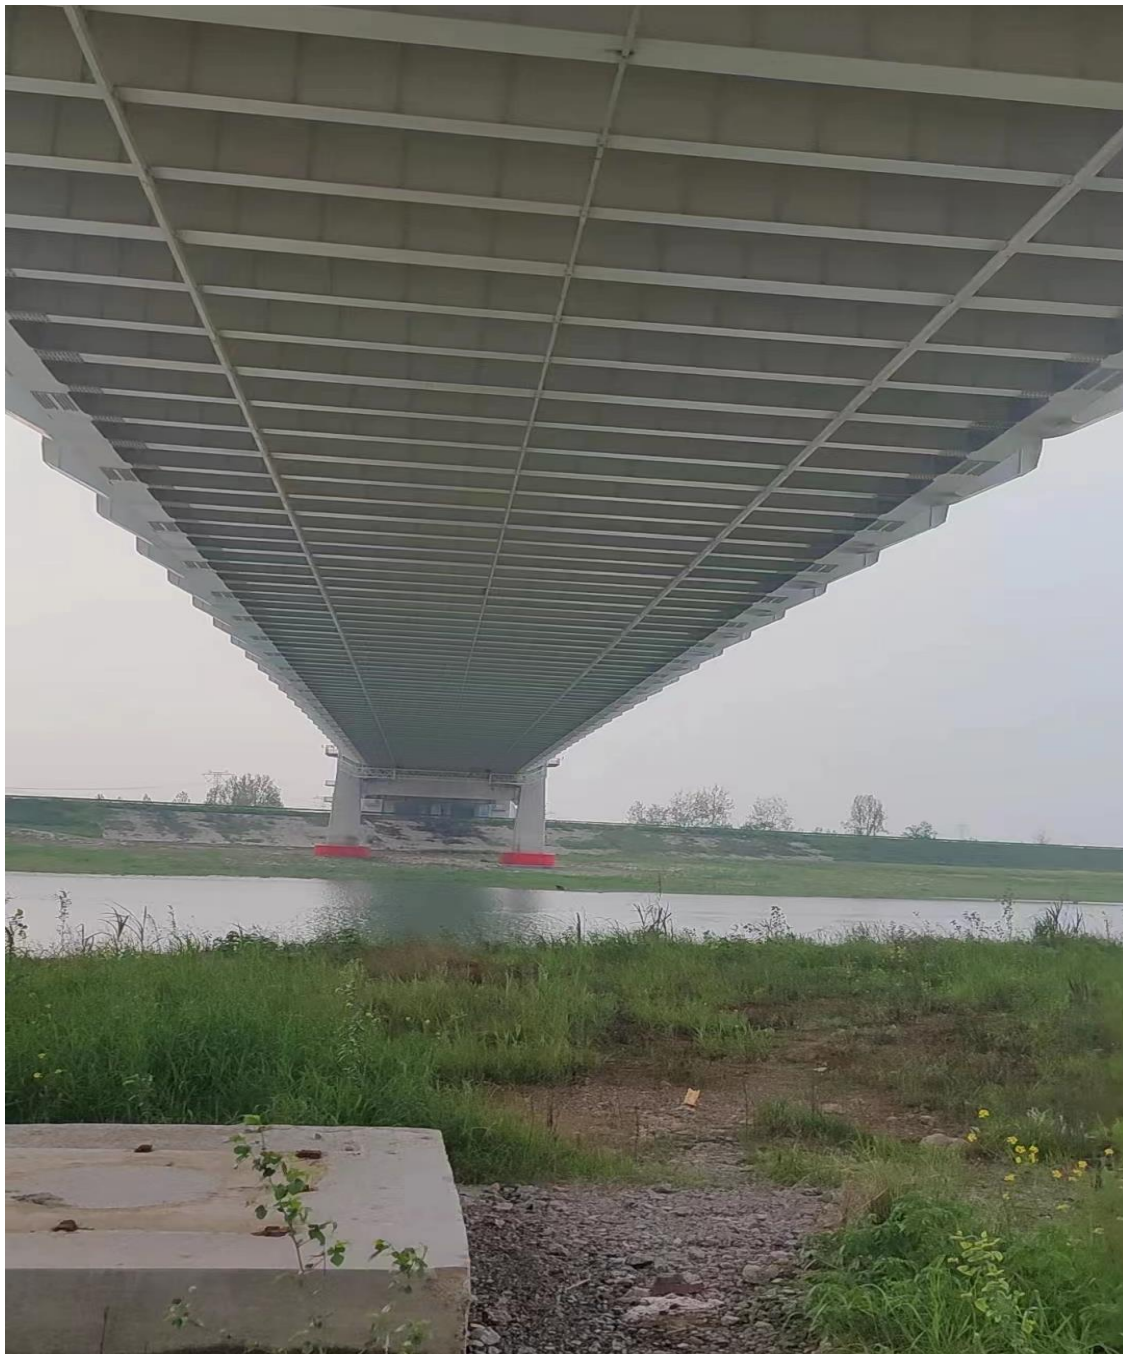
按照 10 年一遇洪水位，水中有 2 个索塔、2 个引桥桥墩（南岸），涉水桥墩占用水域最大面积为 901m<sup>2</sup>。在枯水期与平水期时，秋浦河大桥无桥墩涉水。

图 5.3-2 平水期秋浦河大桥现场照片（无桥墩涉水）

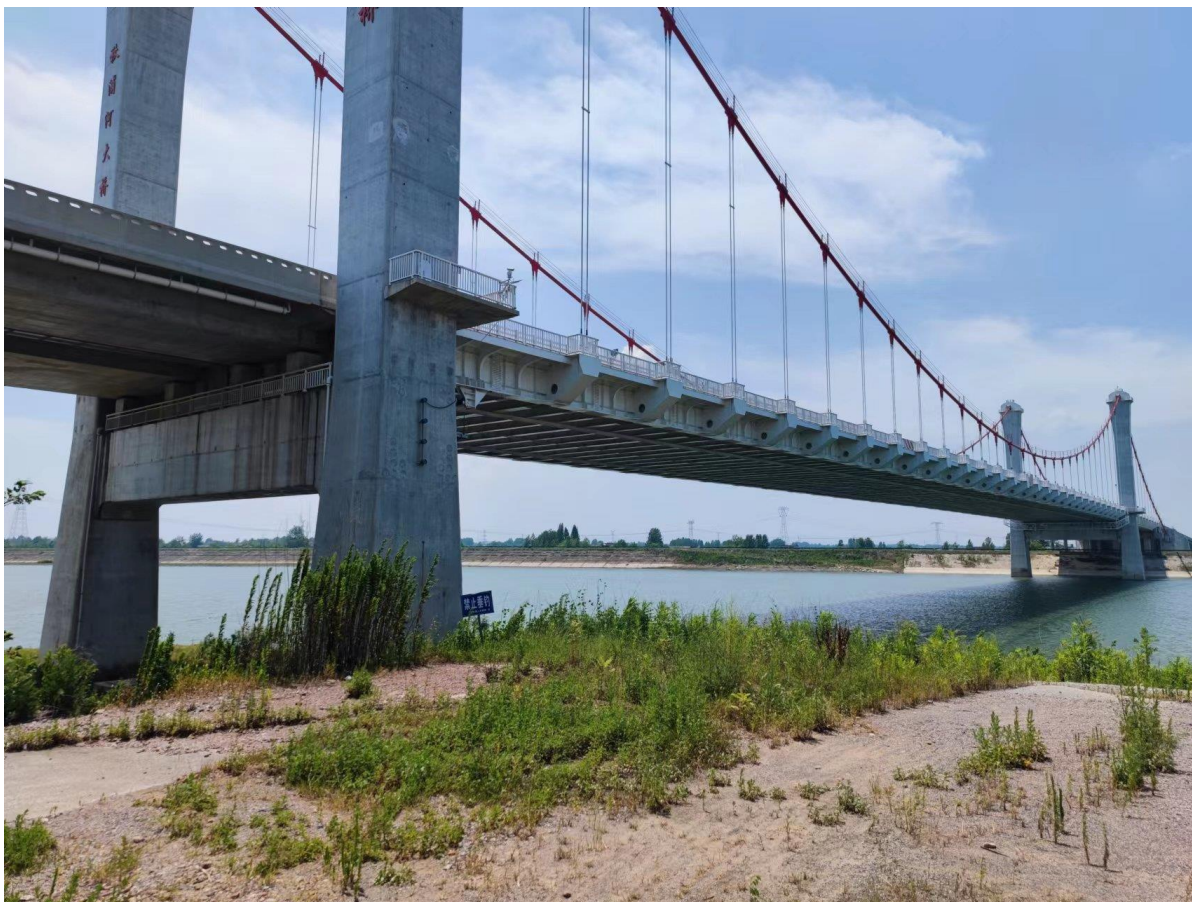
图 5.3-3 丰水期秋浦河大桥现场照片（仅南侧索塔涉水）

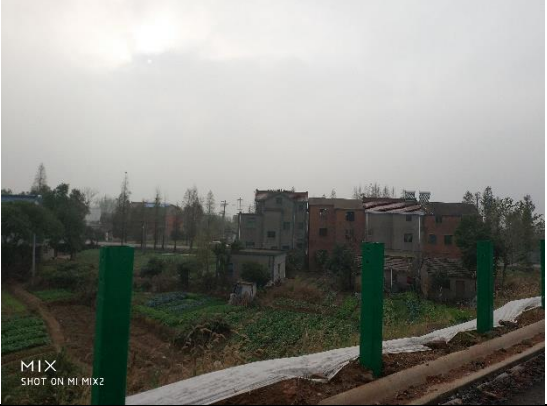
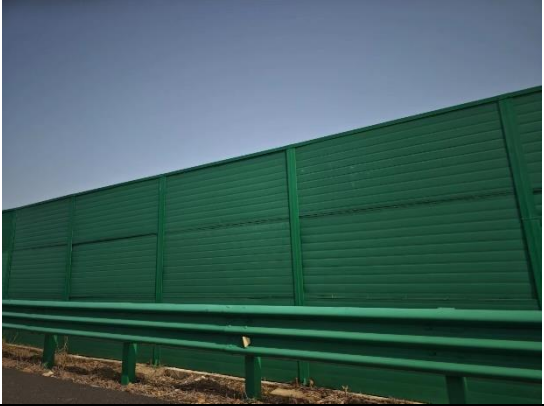
| 编号 | 敏感点名称 | 桩号范围 | 与线位的位置关系 | 距中线/边界线距离(m) | 高差(m) | 路基形式 | 边界线 35 米内户数/评价范围内总户数 | 运营期评价标准 | 敏感点特征及周围环境特征 | 敏感点实景图 | 声屏障设置照片 |
|---|---|---|---|---|---|---|---|---|---|---|---|
| N34 | 蔡家 | K28+250~K28+830 | 两侧 | 25/12 | 7 | 路堤 | 12/85 | 4a 类/2 类 | 房屋排列集中，侧对拟建项目，以 2-3 层砖房为主，结构较好 | | |

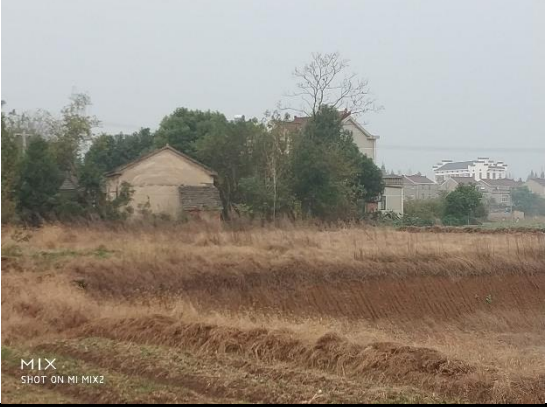
| 编号 | 敏感点名称 | 桩号范围 | 与线位的位置关系 | 距中线/边界线距离(m) | 高差(m) | 路基形式 | 边界线 35 米内户数/评价范围内总户数 | 运营期评价标准 | 敏感点特征及周围环境特征 | 敏感点实景图 | 声屏障设置照片 |
|---|---|---|---|---|---|---|---|---|---|---|---|
| N35 | 肖家山 | K29+100~K29+200 | 路右 | 86/70 | 1 | 路堤 | 0/8 | 2 类 | 房屋排列集中，背对拟建项目，以 2-3 层砖房为主，结构较好 | | / |

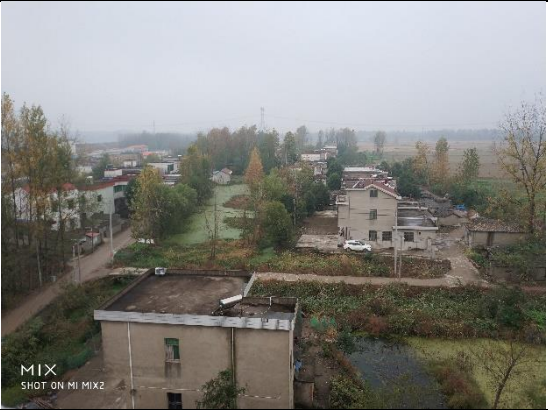
| 编号 | 敏感点名称 | 桩号范围 | 与线位的位置关系 | 距中线/边界线距离(m) | 高差(m) | 路基形式 | 边界线 35 米内户数/评价范围内总户数 | 运营期评价标准 | 敏感点特征及周围环境特征 | 敏感点实景图 | 声屏障设置照片 |
|---|---|---|---|---|---|---|---|---|---|---|---|
| N40 | 青津 | K36+250~K36+400 | 两侧 | 30/14 | 15 | 桥梁 | 3/27 | 4a 类/2 类 | 房屋排列集中，侧对拟建项目，以 2-3 层砖房为主，结构较好 | | / |

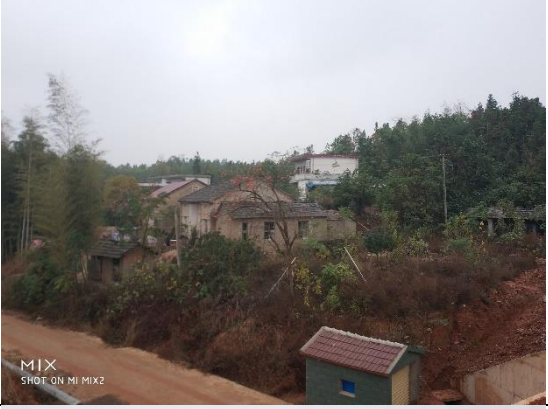
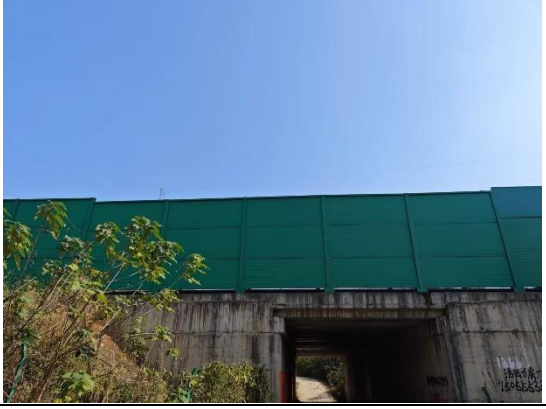
| 编号 | 敏感点名称 | 桩号范围 | 与线位的位置关系 | 距中线/边界线距离(m) | 高差(m) | 路基形式 | 边界线 35 米内户数/评价范围内总户数 | 运营期评价标准 | 敏感点特征及周围环境特征 | 敏感点实景图 | 声屏障设置照片 |
|---|---|---|---|---|---|---|---|---|---|---|---|
| N41 | 小晒 | K37+200~K37+250 | 路右 | 27/14 | 6 | 路堤 | 1/10 | 4a 类/2 类 | 房屋排列集中，背对拟建项目，以 2-3 层砖房为主，结构较好 | | |

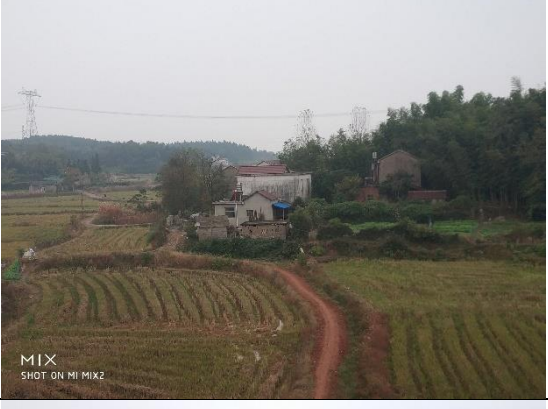
| 编号 | 敏感点名称 | 桩号范围 | 与线位的位置关系 | 距中线/边界线距离(m) | 高差(m) | 路基形式 | 边界线 35 米内户数/评价范围内总户数 | 运营期评价标准 | 敏感点特征及周围环境特征 | 敏感点实景图 | 声屏障设置照片 |
|---|---|---|---|---|---|---|---|---|---|---|---|
| N42 | 仓下 | K38+300~K38+450 | 路右 | 83/58 | 10 | 路堤 | 0/12 | 2 类 | 房屋排列集中，侧对拟建项目，以 2-3 层砖房为主，结构较好 | | / |

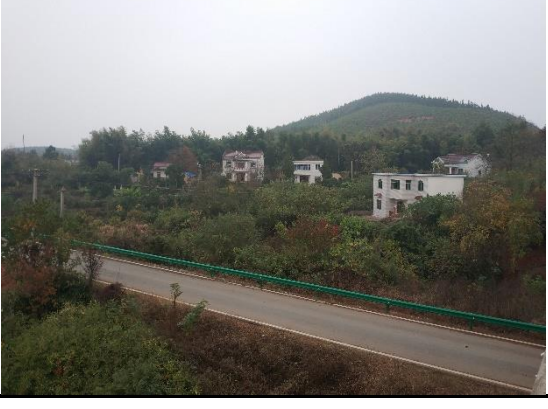
| 编号 | 敏感点名称 | 桩号范围 | 与线位的位置关系 | 距中线/边界线距离(m) | 高差(m) | 路基形式 | 边界线 35 米内户数/评价范围内总户数 | 运营期评价标准 | 敏感点特征及周围环境特征 | 敏感点实景图 | 声屏障设置照片 |
|---|---|---|---|---|---|---|---|---|---|---|---|
| N43 | 新村 | K40+700~K41+000 | 路右 | 30/16 | 8 | 桥梁 | 2/9 | 4a 类/2 类 | 房屋排列集中，侧对拟建项目，以 2-3 层砖房为主，结构较好 | | / |

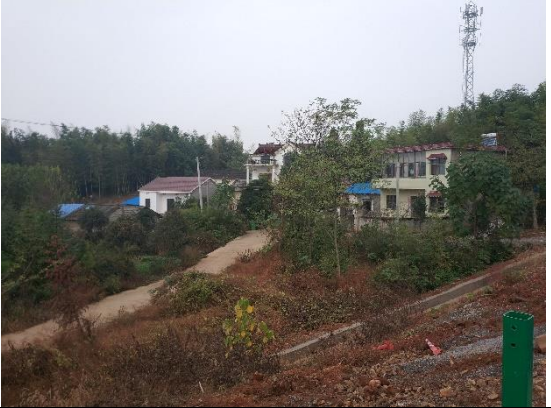
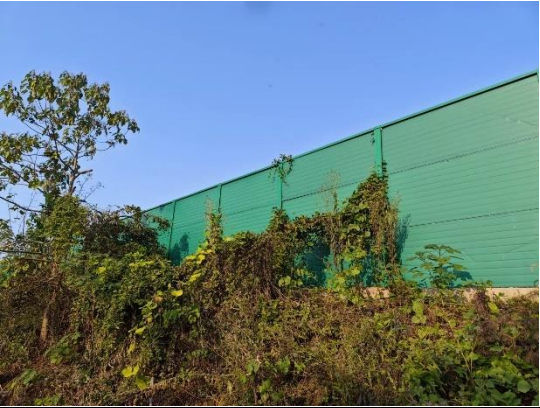
| 编号 | 敏感点名称 | 桩号范围 | 与线位的位置关系 | 距中线/边界线距离(m) | 高差(m) | 路基形式 | 边界线 35 米内户数/评价范围内总户数 | 运营期评价标准 | 敏感点特征及周围环境特征 | 敏感点实景图 | 声屏障设置照片 |
|---|---|---|---|---|---|---|---|---|---|---|---|
| N44 | 永红 | K41+500~K41+750 | 两侧 | 26/13 | 3 | 路堤 | 3/16 | 4a 类/2 类 | 房屋排列集中，侧对拟建项目，以 2-3 层砖房为主，结构较好 | | |

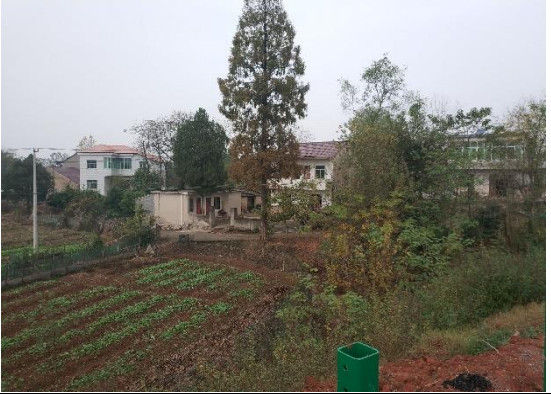
| 编号 | 敏感点名称 | 桩号范围 | 与线位的位置关系 | 距中线/边界线距离(m) | 高差(m) | 路基形式 | 边界线 35 米内户数/评价范围内总户数 | 运营期评价标准 | 敏感点特征及周围环境特征 | 敏感点实景图 | 声屏障设置照片 |
|---|---|---|---|---|---|---|---|---|---|---|---|
| N45 | 钱村 | K42+000~K42+250 | 路左 | 50/36 | 2 | 路堤 | 0/7 | 2 类 | 房屋排列集中，侧对拟建项目，以 2-3 层砖房为主，结构较好 | | / |

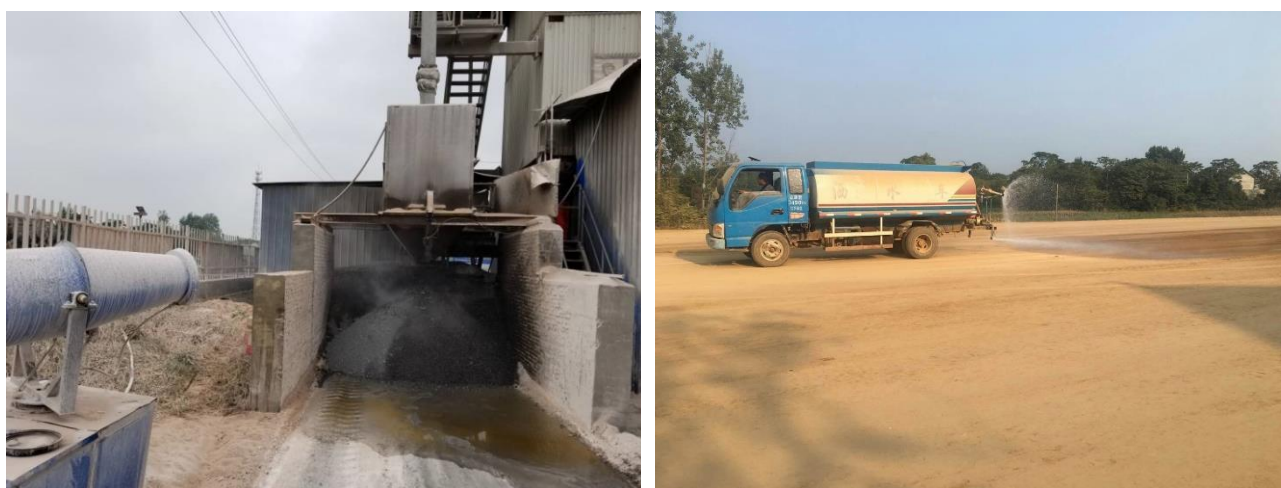
图 7.1-1 池州长江公路大桥施工期环境空气保护措施

4、沥青融化采用封闭式沥青脱筒，并配备沥青储存灌，对灰土及沥青集中拌和站施工操作人员采取了必要有效的自身防护措施发放口罩，并实行轮班制，缩短了操作人员与沥青烟的接触时间。

5、开挖的土质边坡及时采用覆盖等措施防止坡面产生扬尘污染。

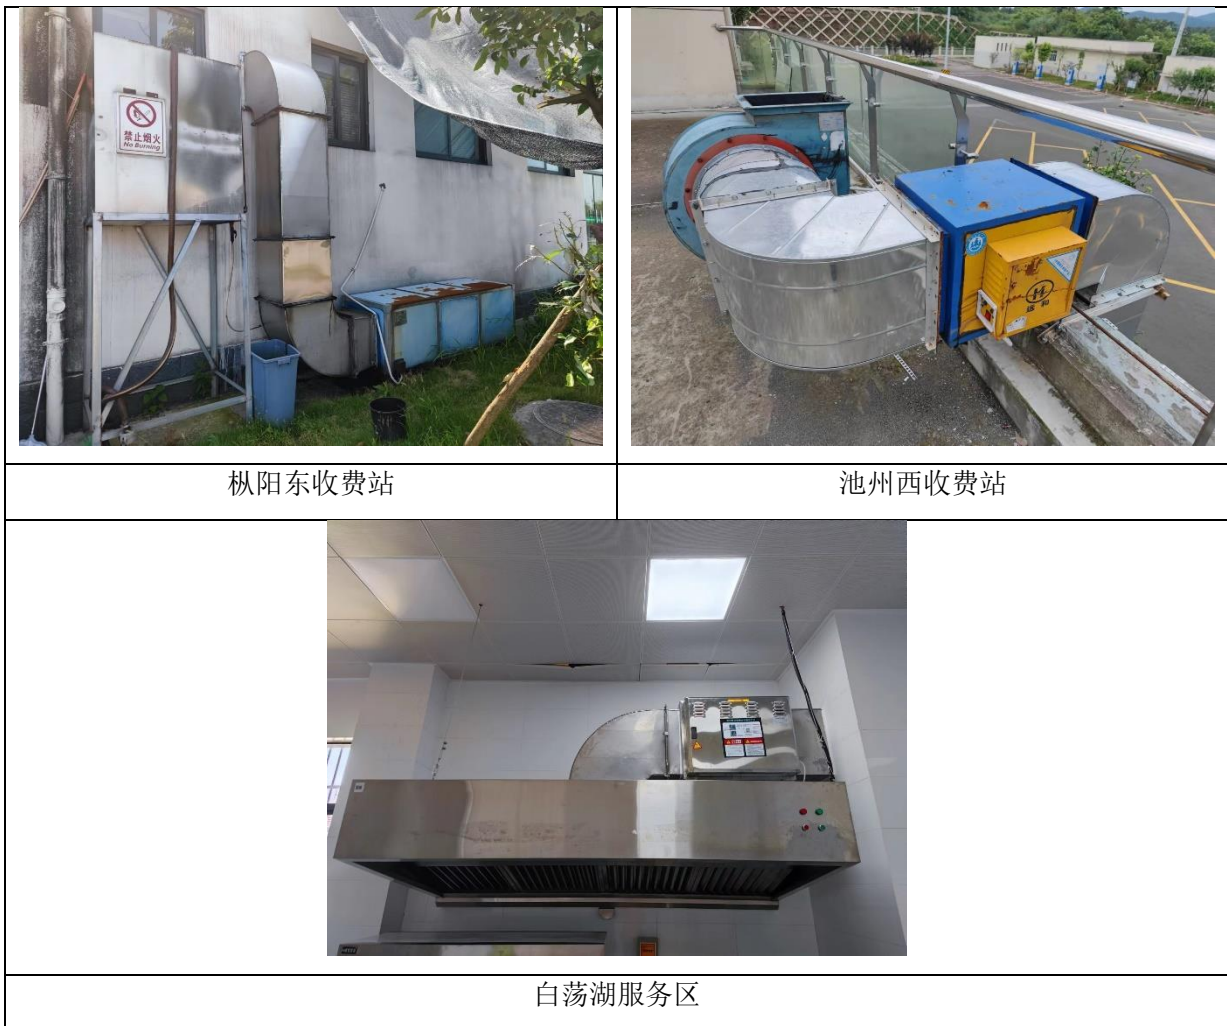
图 7.2-1 沿线附属设施食堂油烟净化器

各辅助设施食堂均增设有油烟净化装置，灶头工作产生的油烟废气经该装置净化后由专用烟道输送至室外排放，对环境无影响。

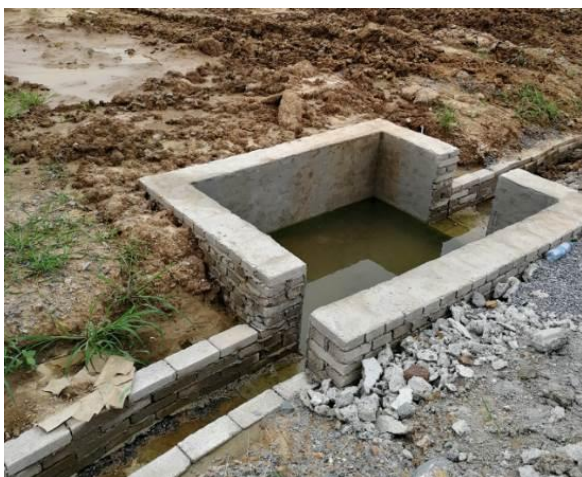
8.2-1 施工期水污染防治照片

桩基施工水环境保护措施：为保护公路跨越的河流环境质量，桥梁施工选择在枯水季节，减少桩基的水下施工工程；同时采用钻孔灌注桩施工方式，减少了泥浆排放量；设置了泥浆沉淀池，经沉淀后上清水排放，同时泥浆池周围设置了良好的排水系统，避免了雨水过大造成泥浆外溢；施工完毕后的泥浆经自然沉淀后覆土填埋处理。

减小降雨产生的面源流失措施：施工时对开挖和填筑的未采取防护措施的边坡、表土堆放场、堆料场、预制场等进行覆盖，在表土堆放场周围用编织土袋拦挡、在桥梁及料场周围设置沉淀池。

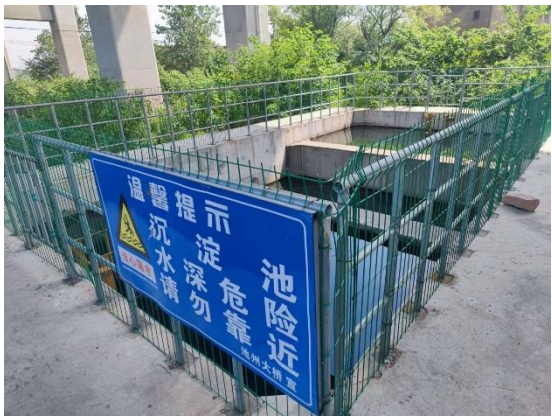
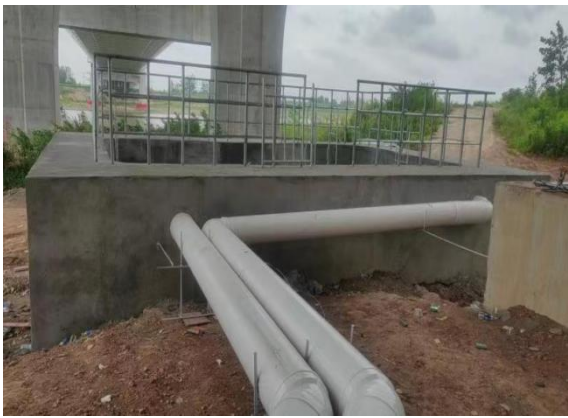
| 长江大桥应急事故池 | 秋浦河大桥应急事故池 |

工程共有 2 处涉及敏感水体的路段，分别为跨越秋浦河特有鱼类国家级水产种质资源保护区的秋浦河大桥和跨越长江的长江大桥。对上述 2 座桥梁两侧均设置纵向排水管，将桥面径流导入桥下的应急池，以防车辆发生事故污染敏感水体和饮用水源保护区环境，同时对桥梁采取强化加固防撞护栏和防侧翻措施。长江大桥和秋浦河大桥桥下设置的应急事故池总容积分别为  $672\text{m}^3$  和  $360\text{m}^3$ 。

2）对于穿越长江及秋浦河路段，桥梁桥墩均采取防渗、防漏能力强的钢板围堰等措施，对长江大桥和秋浦河大桥设置桥面径流收集系统，并在桥梁下方设置足够容积的收集池，具备沉淀、隔油及蓄毒功能，防止运营期桥面初期雨水、危险化学品运输事故泄漏水直接排入水体，其中事故废水经收集池收集后，再请环保部门转运处置。

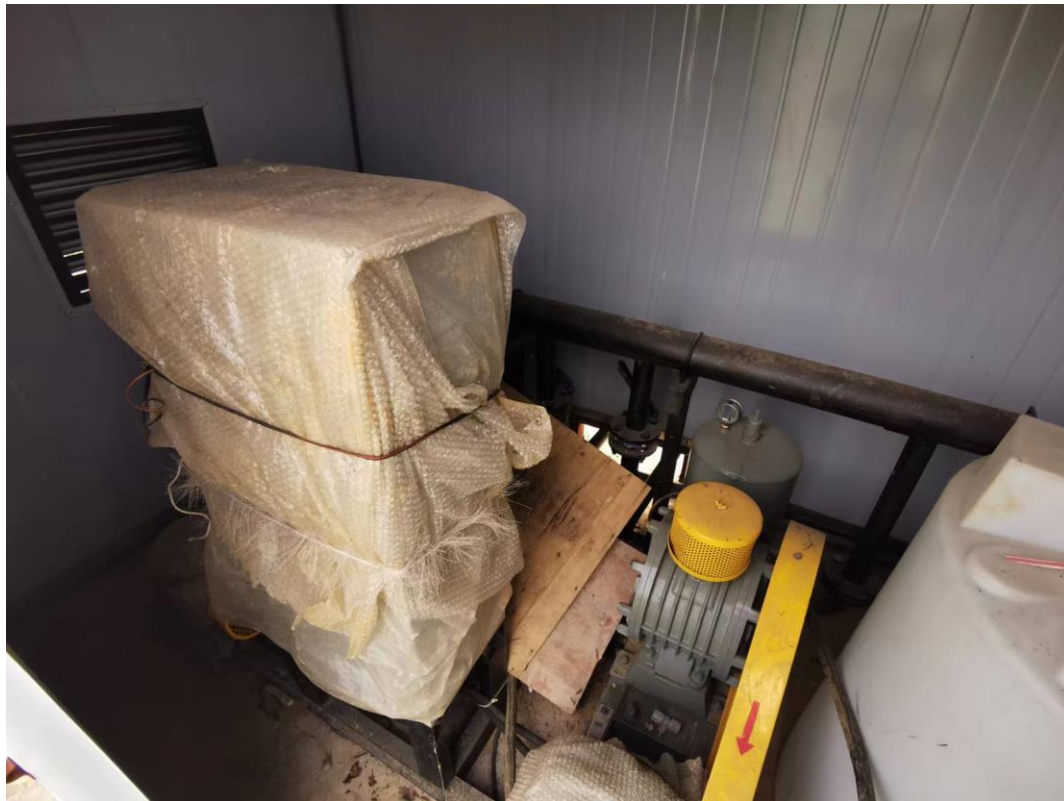
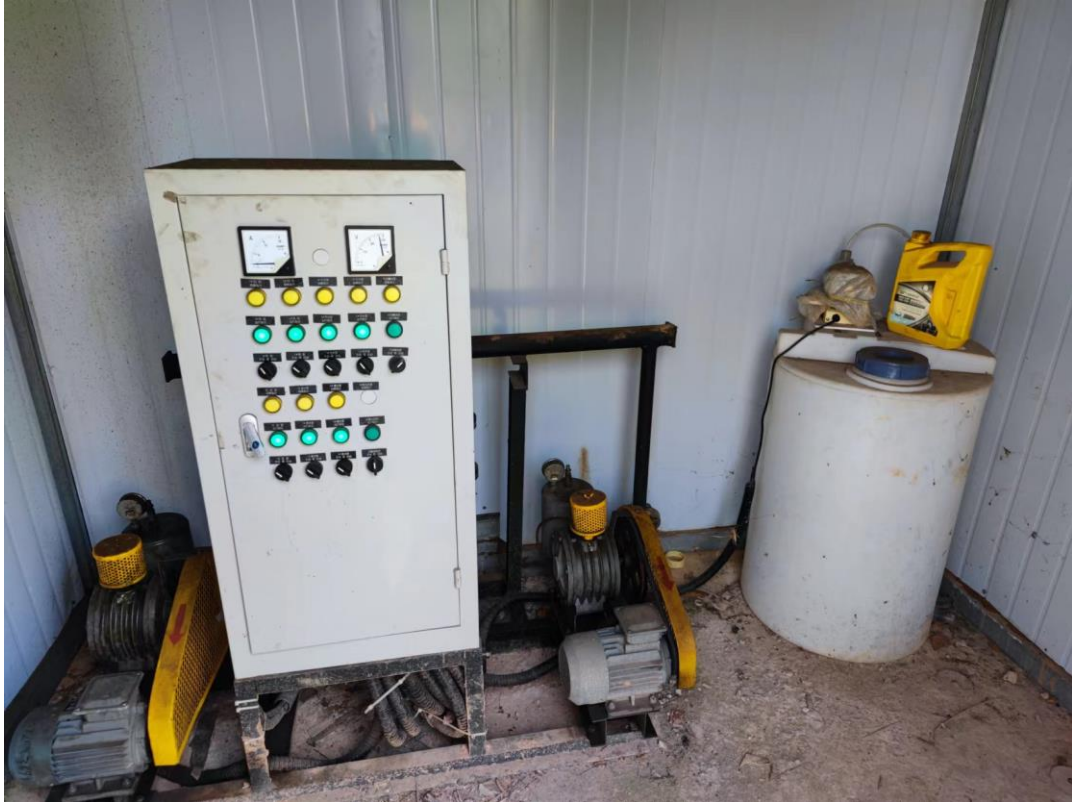
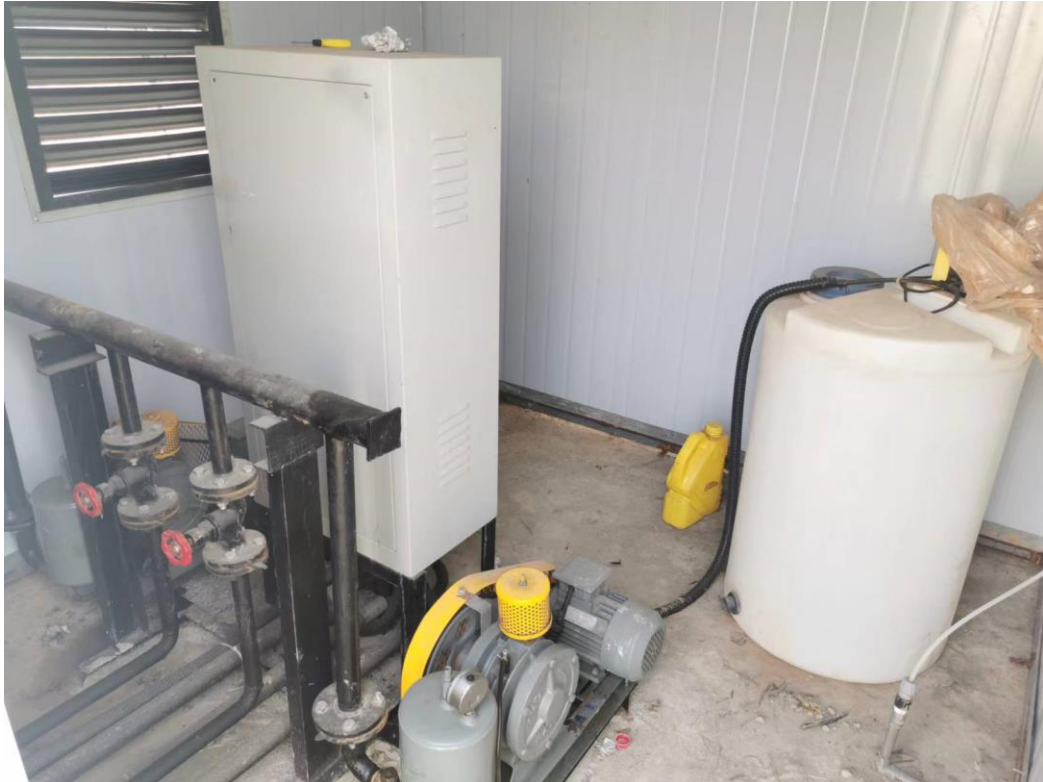
图 8.3-1 污水处理设备

经调查，本工程设收费站 2 处、服务区 1 座，各辅助设施均配备有污水处理系统，详见表 8.3-1。

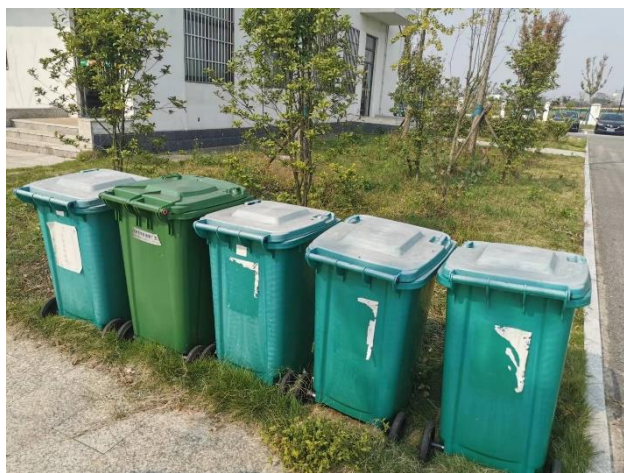
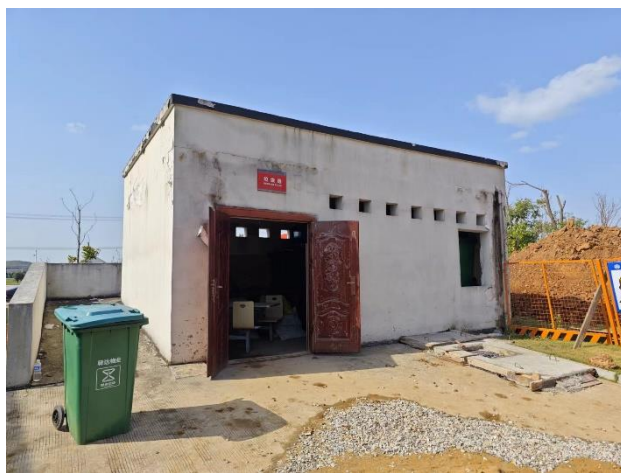
图 10.2-1 池州长江公路大桥固废收集设施

枞阳东收费站生活垃圾委托枞阳县乾晟建筑劳务有限公司定期清运；

池州西收费站生活垃圾委托池州乡美环境服务有限公司定期清运。
