滁州至天长高速公路

# 水土保持设施验收报告

建设单位：安徽省交通控股集团有限公司

编制单位：中国电建集团成都勘测设计研究院有限公司

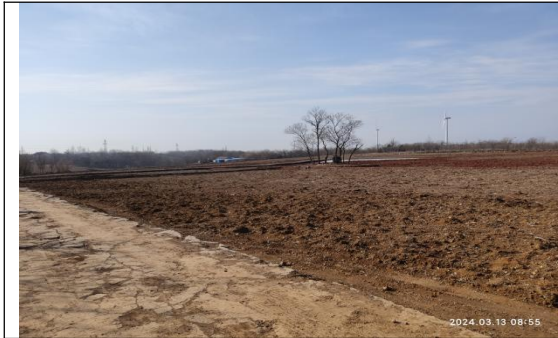
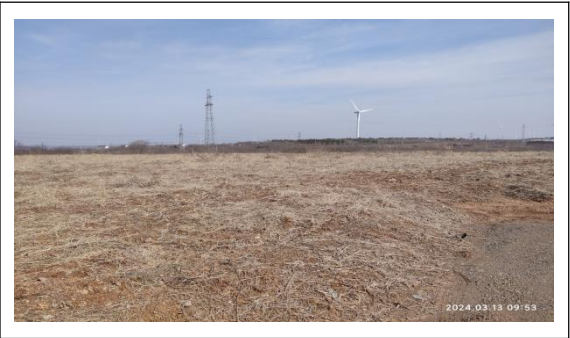
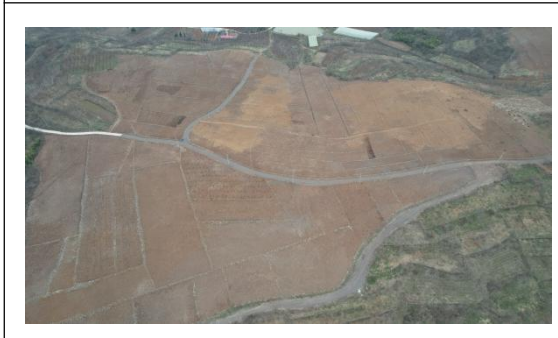
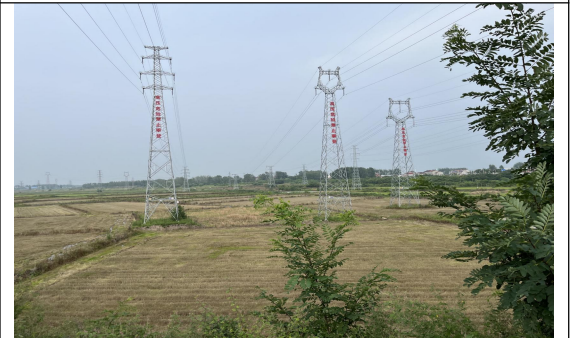
临时堆料区恢复情况如下：

| K23+000 (2024 年 3 月) | K23+900 (2024 年 3 月) |
| K29+562 (2024 年 3 月) | K12+900 (2024 年 6 月) |

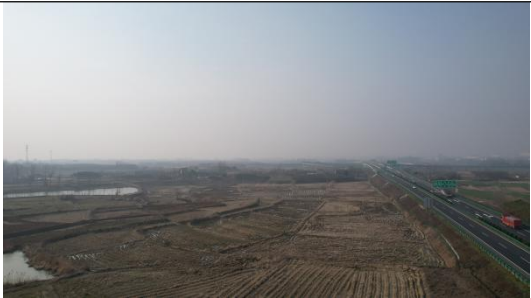
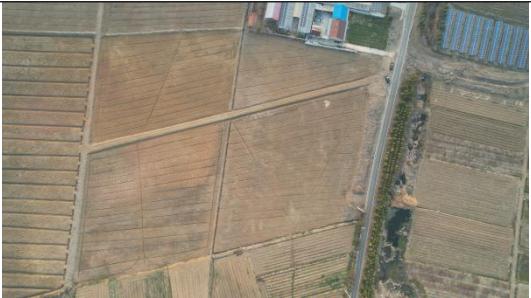
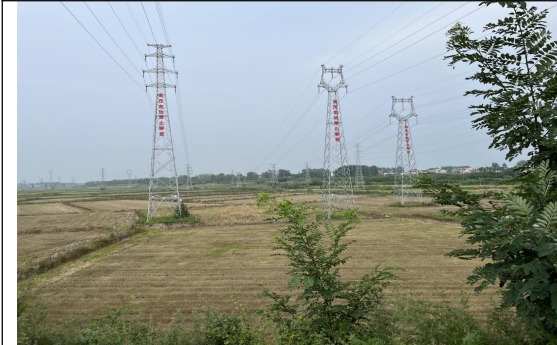
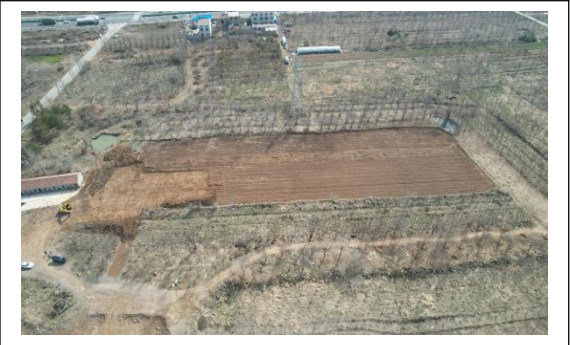
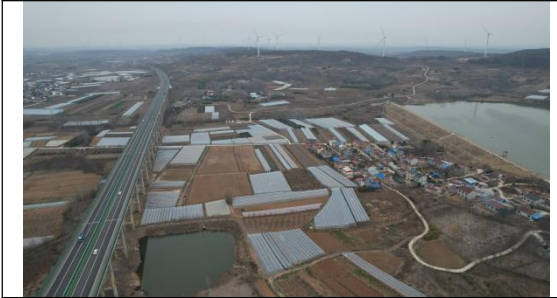
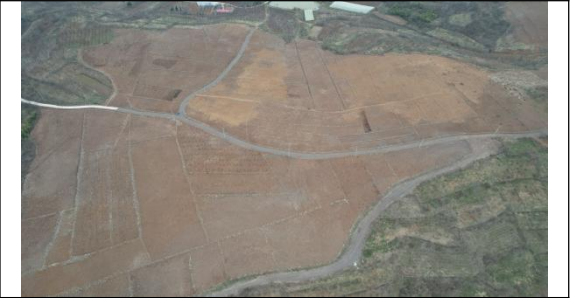
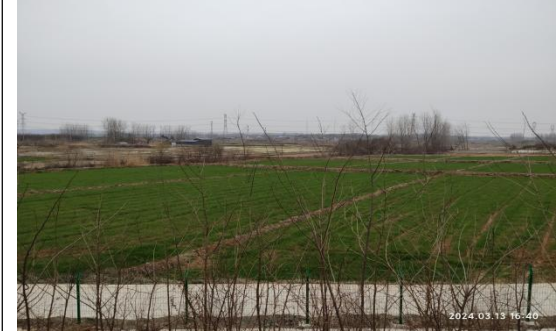
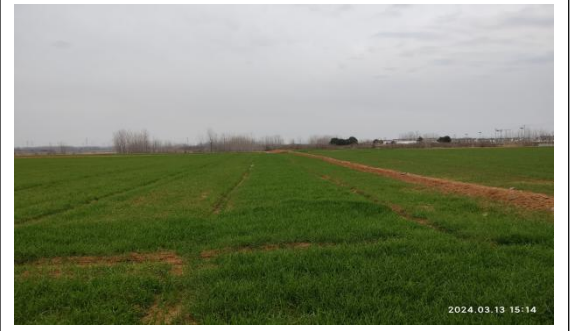
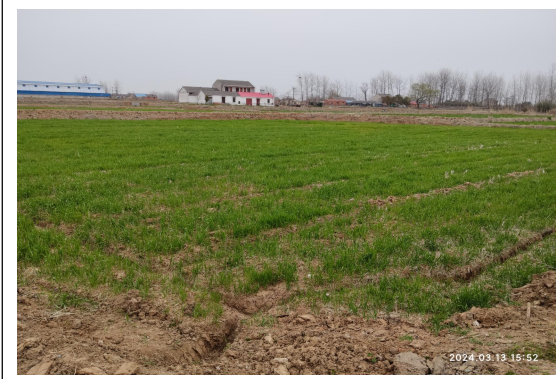
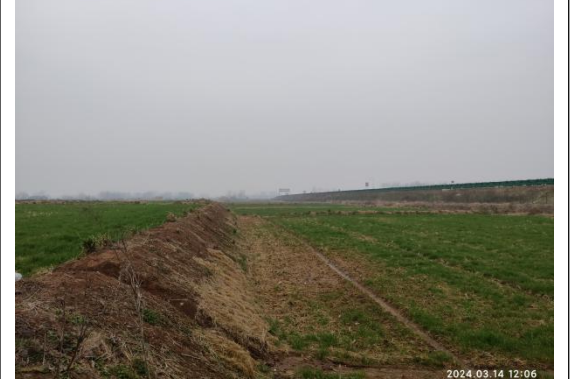
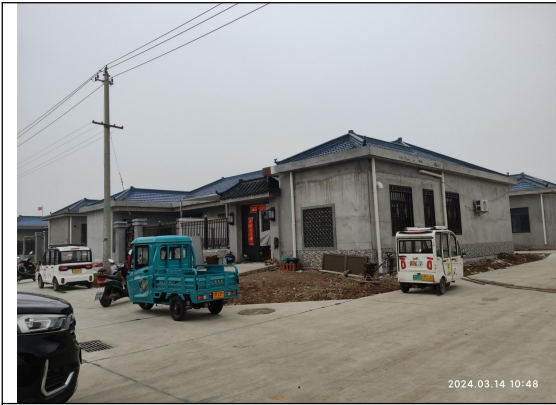
施工场地恢复情况如下：

| K1+090（2024 年 3 月） | K18+900（2024 年 3 月） |

| K12+900 (2024 年 6 月) | K24+690 (2024 年 3 月) |
| K30+661 (2024 年 3 月) | K29+562 (2024 年 3 月) |
| K34+433 (2024 年 3 月) | K38+500 (2024 年 3 月) |
| K52+600 (2024 年 3 月) | K45+400 梁场、拌和站 (2024 年 3 月) |

| K63 拌合站、梁场（2024 年 3 月） | |

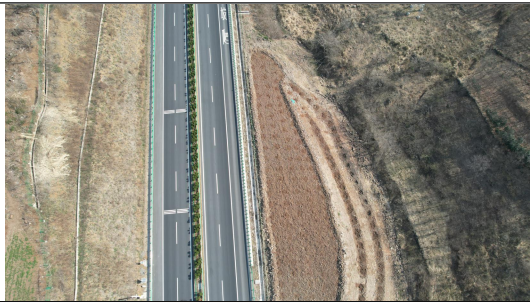
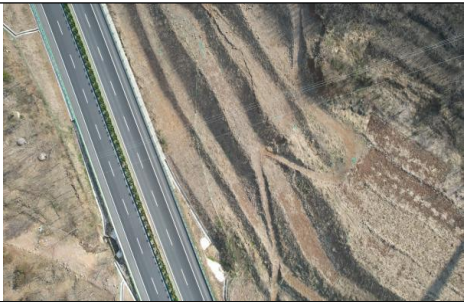
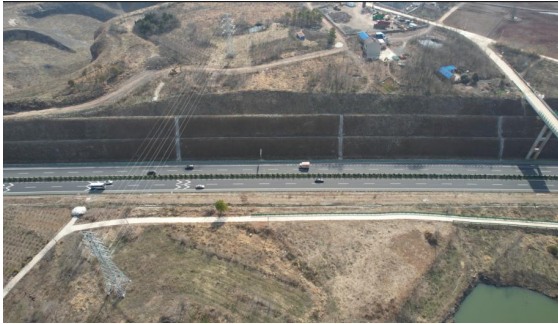
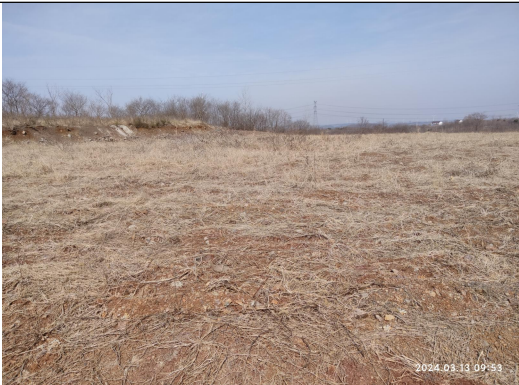
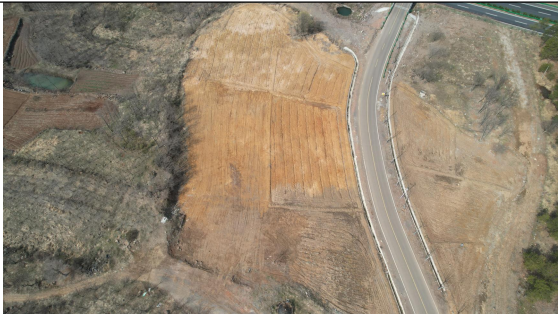
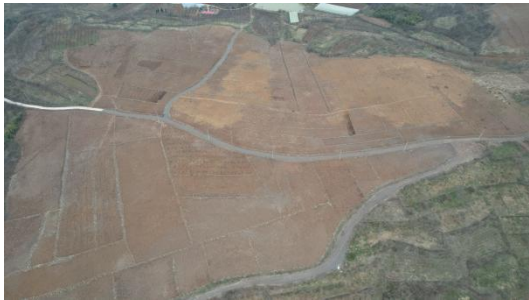
图 3.2-1 临时周转场恢复情况

临时周转场恢复情况如下：

| K22+100（2024 年 3 月） | K22+200（2024 年 3 月） |
| K23+200（2024 年 3 月） | K23+620（2024 年 3 月） |
| K24+400（2024 年 3 月） | K29+500（2024 年 3 月） |

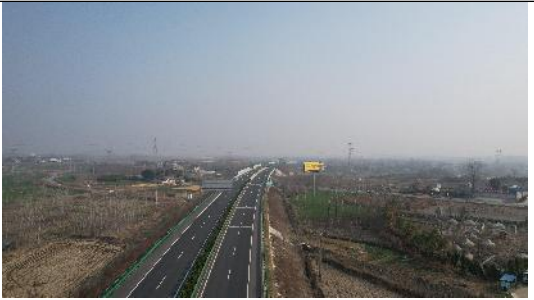
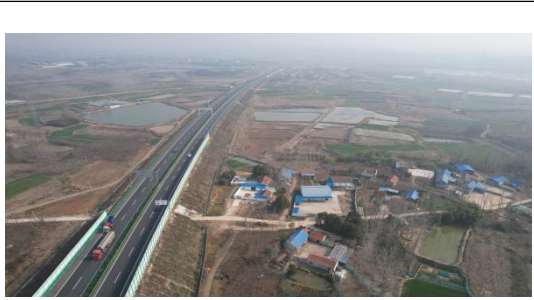
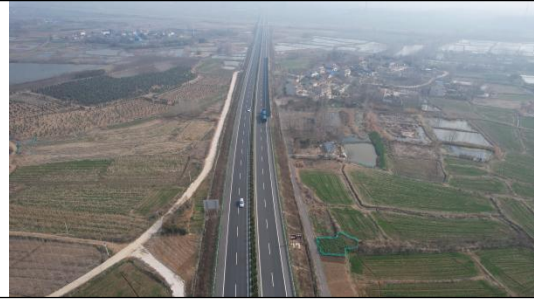
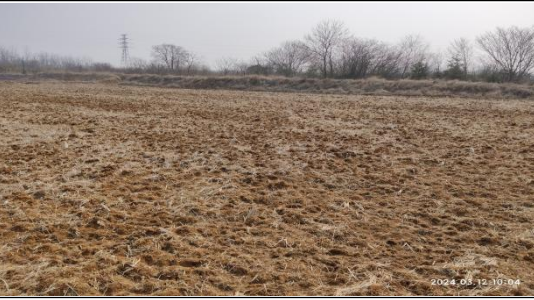
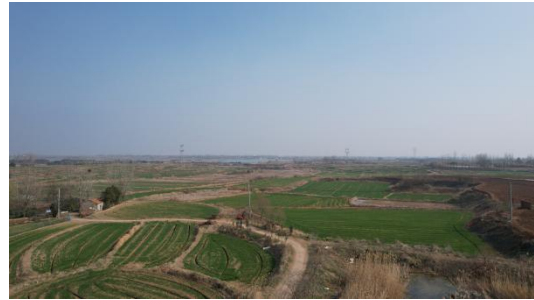
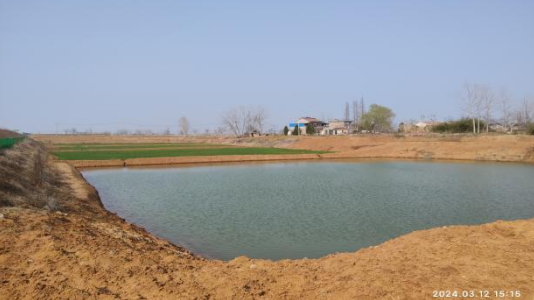
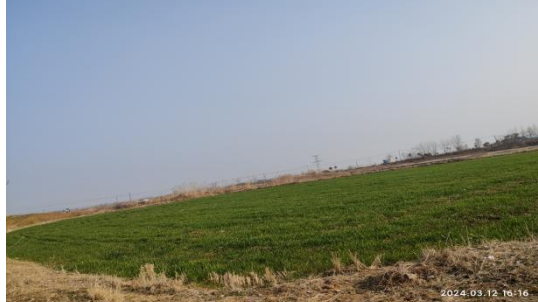
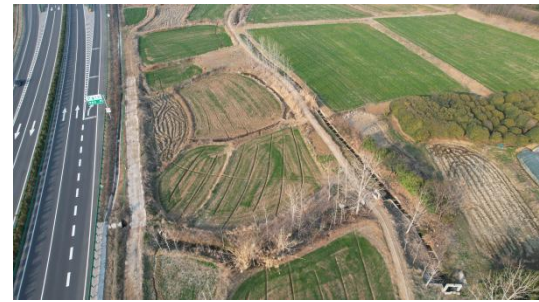
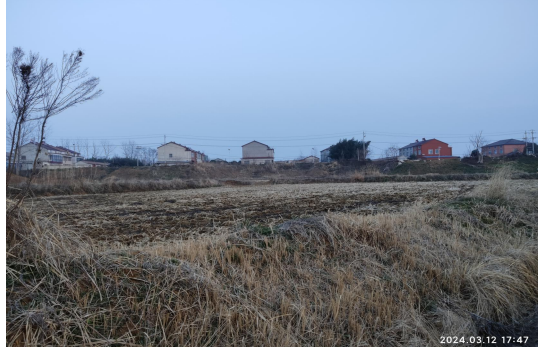
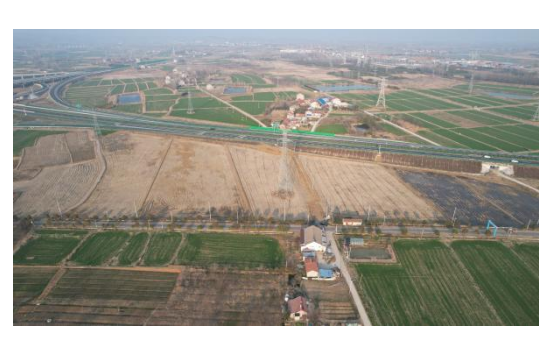
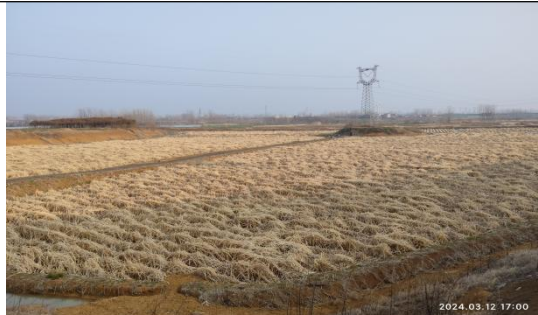
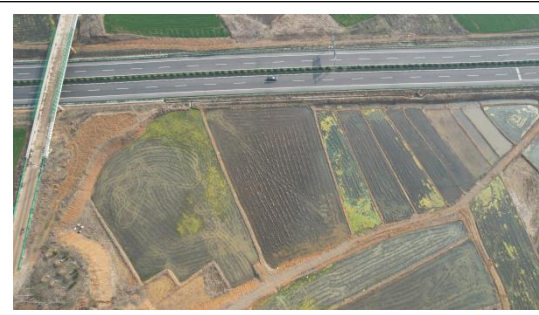
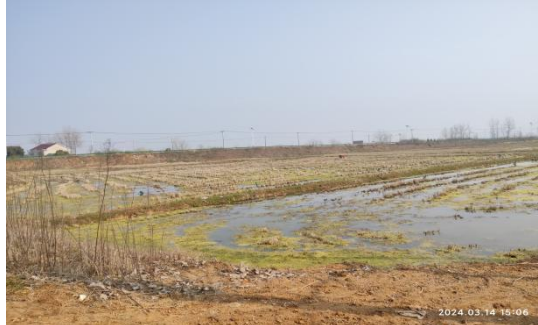
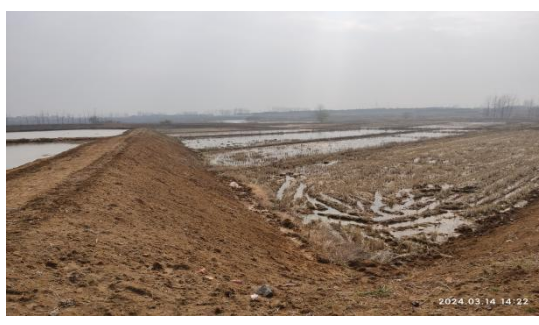
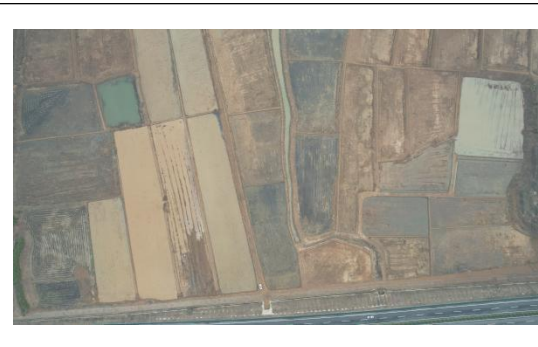
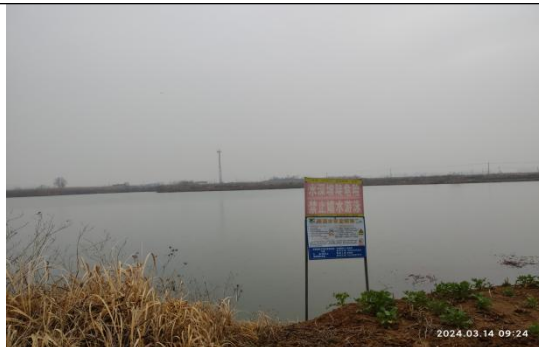
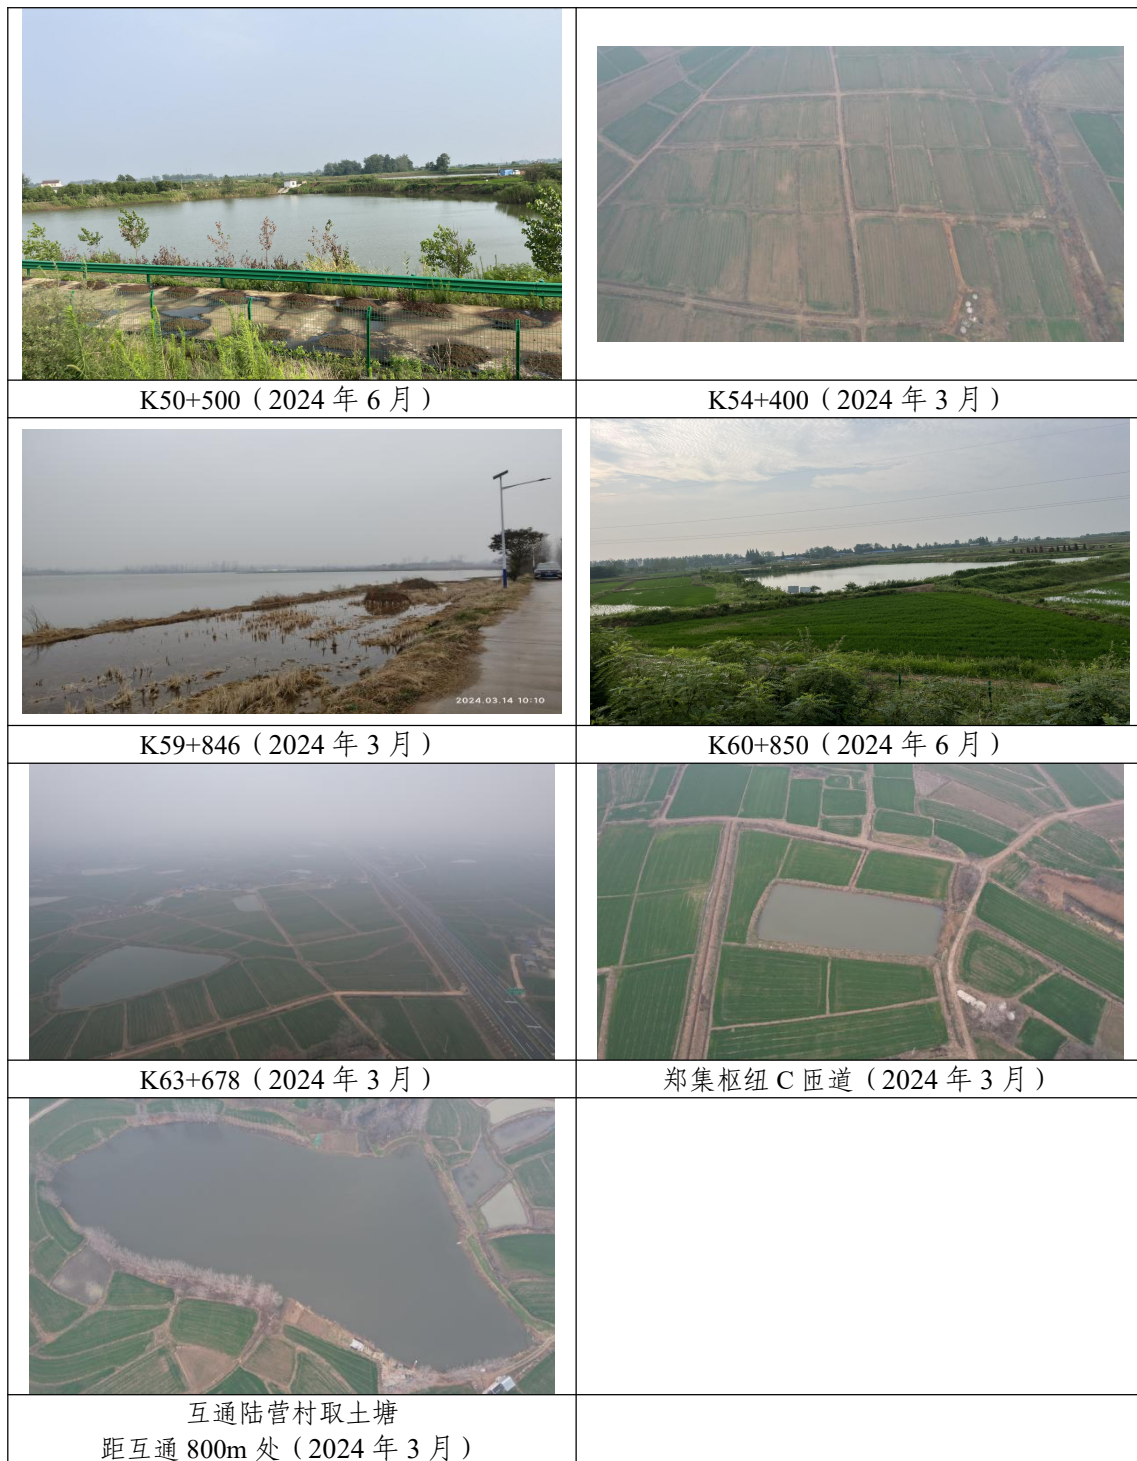
图 3.3-1 取土场恢复情况

原水保方案取土场水土保持措施包括工程措施、植物措施、临时防护措施三大类。工程措施有土地整治、覆土、排水沟，植物措施有狗牙根绿化，临时措施有袋装土拦挡和临时排水。

实际实施的水土保持措施与批复的方案基本一致，有着较为完整的水土流失防治体系，能够起到一定的水土流失防治作用。取土场已完成移交手续，移交材料见附件。
